# Heimische Fließgewässer im Fokus

**Gewässerschau:** Die untere Wasserbehörde des Kreises Herford untersucht bis zum 19. April den Zustand von zwölf Fließgewässern im Kreis. Am Donnerstag nahmen sie den Heier Mühlenbach unter die Lupe

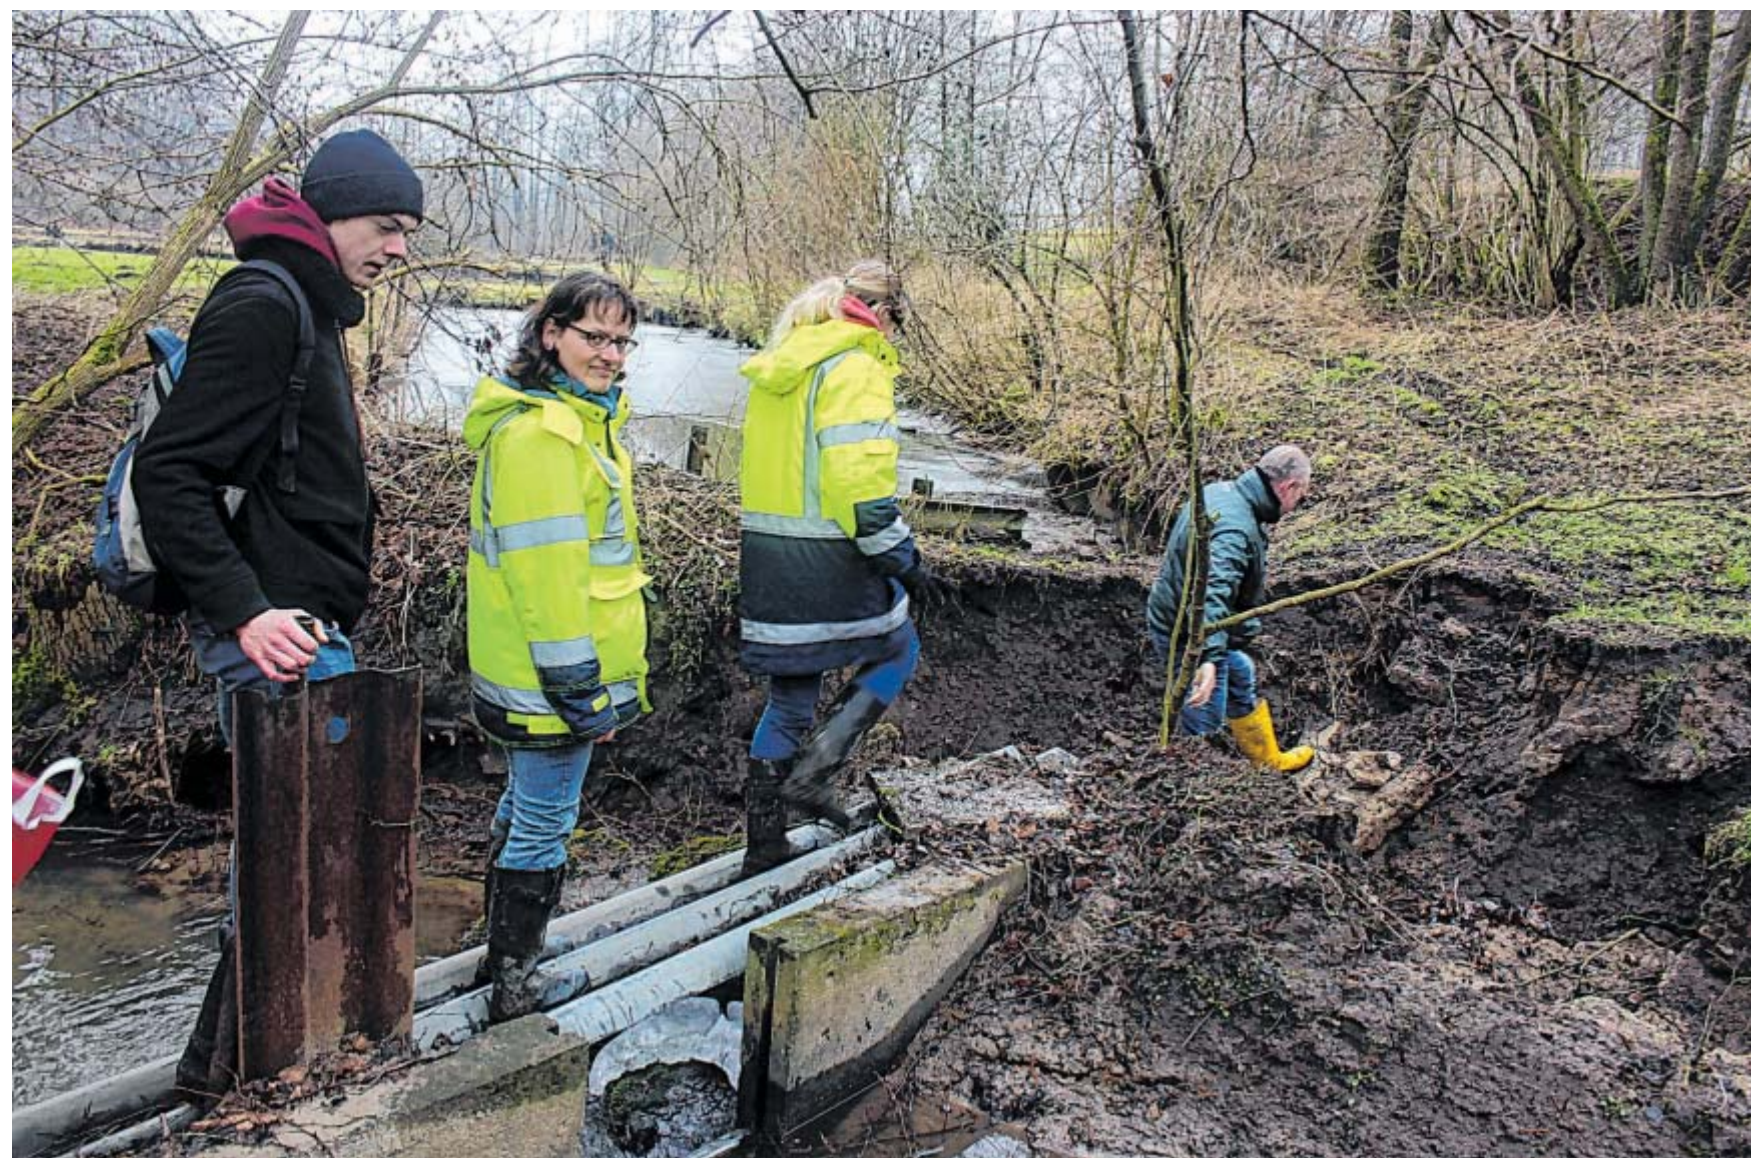
**Risikante Kletterpartie:** Torsten Trapp (SWK), Simone Schicketanz (Stadt Herford), Ingrid Nagel (Untere Wasserbehörde des Kreises Herford) und Peer Biedermann (Biologische Station Ravensberg) überqueren den Bach, um die eingestürzte Zulaufstelle für die Teichanlagen zu begutachten.

Der Heier Mühlenbach speist eine Teichanlage über eine Entnahmestelle. In diesem Bereich wurden einge-

stürzte Böschungen moniert, die die Funktion der Zulaufstelle stark beeinträchtigen, wenn nicht sogar verhindern. In Höhe der Straße An den Bexterhöfen drohe ein Erdhaufen den Bachlauf zu behindern. Im weiteren Verlauf fand sich unter anderem ein Misthaufen am Ufer sowie wild abgeladene Müllsäcke.

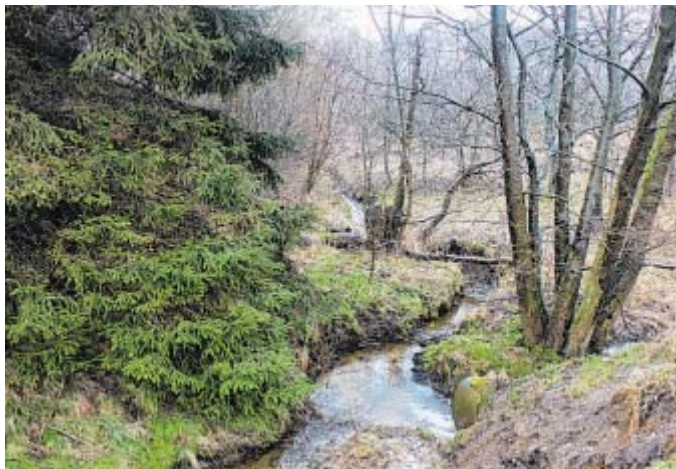
**Von der Quelle bis zur Mündung:** Der Heier Mühlenbach wurde genau unter die Lupe genommen.

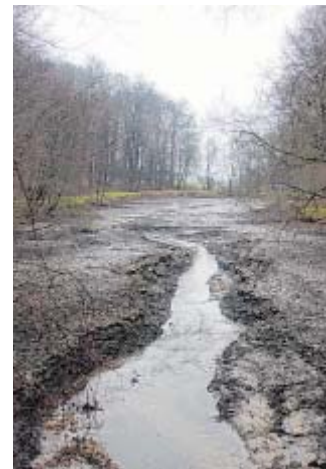
**Lauf:** Der Bach fließt durch einen abgelassenen Teich.
