### In Schlangenlinie

# Natürliche Gewässer sorgen für ein angenehmes Stadtklima

**Das Weser-Werre-Else-Projekt:** Bad Oeynhausen verfügt über ein etwa 130 Kilometer langes System an kleinen und größeren Bächen. Seit 2002 wurde in 200 einzelnen Baumaßnahmen ein Großteil dieser Wasserläufe renaturiert. Am Anfang stand der Hochwasserschutz im Vordergrund, heute zählt auch die Wirkung auf das Klima und der Erholungswert der Grünzonen

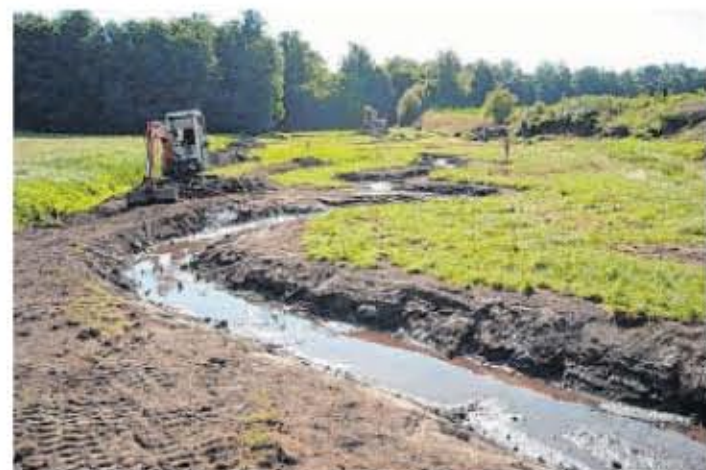
**Kurvig statt gerade:** Der Wulferdingsener Bach hat seit 2009 deutlich mehr Platz.

**1** Das begradigte und ausgebaute Stück des Wulferdingsener Bachs südlich der Straße „Heuental“ in Wulferdingsen wurde 2009 verlegt. Der Bach hat an dieser Stelle nun wieder einen gewundenen Wasserlauf mit variierender Sohlbreite und -tiefe sowie unter-

schiedlich geneigten Böschungen. Die dichte Vegetation, die sich hier mittlerweile eingestellt hat, sorgt für eine deutliche Reduzierung der Nährstoffbelastung von den angrenzenden intensiv landwirtschaftlich genutzten Ackerflächen. Die Böschung funktioniert hier wie eine Pflanzenkläranlage.

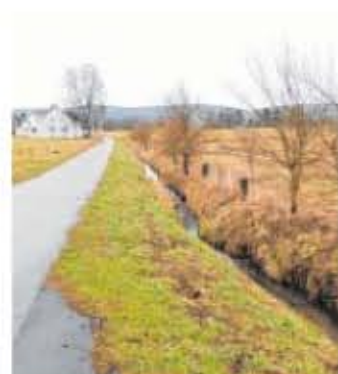
**Vorher:** Der Bach war als eine Art Straßengraben angelegt.

**2** Bis 2016 verlief der Volmerdingsener Bach an den Straßen „Wietelbrink“ und „Fesselgrund“ in Volmerdingsen. In dieser Maßnahme wurde der Lauf des Bachs von den Straßen abgerückt und in einen zu-

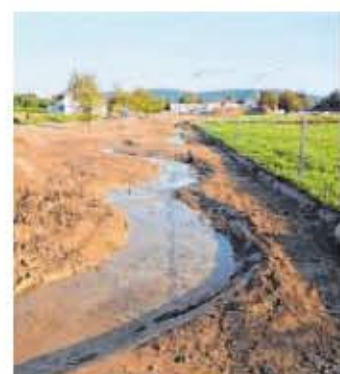
**Nachher:** Der Verlauf der Bachs wurde verlegt.

vor modellierten etwa zehn Meter breiten Entwicklungskorridor verlegt und naturnah gestaltet. In diesem Abschnitt kann sich der Bach nun frei entfalten. Die Maßnahme wird im April/Mai 2018 mit der Erneuerung der Straßendurchlässe abgeschlossen.

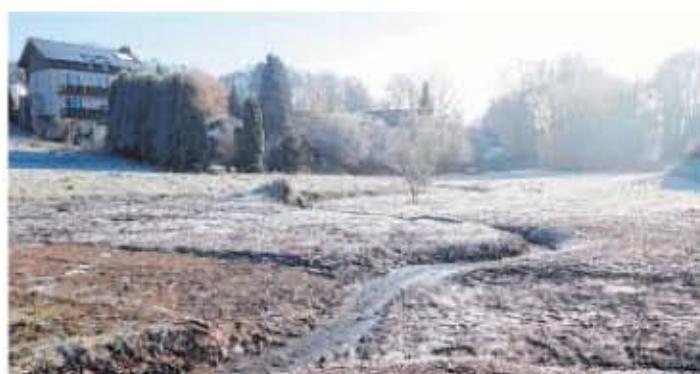
**Winterlich:** Der neu angelegte Bachlauf mit der Furt.

**3** Nördlich der Straße „Zum Jägerplatz“ wurde 2016 ein Stück des Mühlenbachs offengelegt. Die Verrohrung wurde entfernt und ein naturnaher Wiesenbach wiederhergestellt. Zudem wurde eine Furt angelegt, damit landwirtschaftliche Fahrzeuge den neuen Bachlauf

queren können. Eine Furt ist eine flache, häufig mit Wasserbausteinen und Schotter befestigte Stelle in einem Fluss oder Bach, an der das Gewässer gequert werden kann. Im Gegensatz zu einer verrohrten Gewässerüberfahrt wird die Längsdurchgängigkeit für die Bachlebewesen nicht beeinträchtigt.

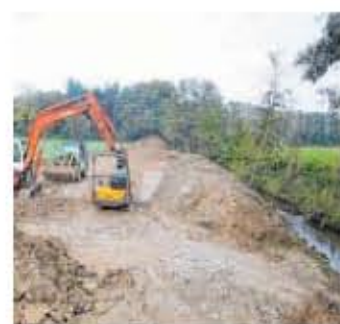
**Aushub:** Platz für die Ersatzaue wird geschaffen.

berücksichtigt. Ebenso bleiben Kosten-Nutzenbetrachtungen unberücksichtigt. Dem Leitbild entspräche an dieser Stelle ein flacheres und stark gewundenes Bachprofil. Dies kann hier nicht umgesetzt werden, da der Bach die Drainagen der umliegenden Flächen aufnehmen muss und somit ein bestimmtes Sohlniveau gehalten werden muss. Das Entwicklungsziel besteht hier daher in der Erhöhung der Bachsohle bis auf dieses Niveau (das eine Ableitung des Drainagewassers noch er-

laubt) und der Verlegung in einen etwa zehn Meter breiten, vorab um etwa einen Meter abgesenkten Geländestreifen. Innerhalb dieser „Ersatzaue“ auf tieferen Geländeneiveau kann sich das Gewässer nun naturnah entwickeln. Dazu wird ein stark geschwungener Verlauf vorher modelliert. Die Maßnahme ist noch in Arbeit. Vor Ort ist noch die Bodenmiete zu sehen. Die Abfuhr des Bodens und die Profilierung des neuen Bachlaufes sollen im Frühjahr 2018 geschehen.

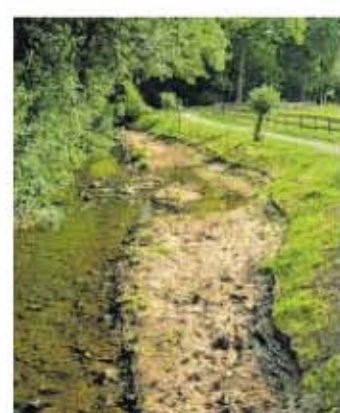
**Mehr Platz:** Der Bach kann sich entwickeln.

ten verlegt und eine Profilaufweitung angelegt. Innerhalb dieses verbreiterten Profils kann sich der Bach wie in einer kleinen Ersatzaue hier in der Ortslage naturnah entwickeln.

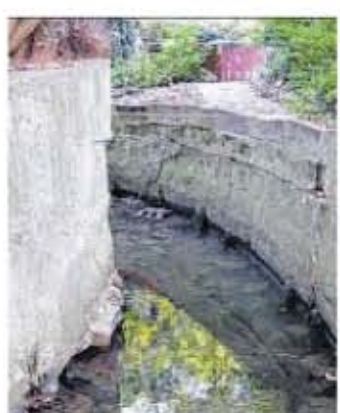
**Eingepfercht:** Der Osterbach zwischen dicken Mauern.

**6** Westlich der Straße „Am Osterbach“ wurde der Osterbach im dicht bebauten Gebiet durch zwei Uferlagen soweit eingegengt, dass

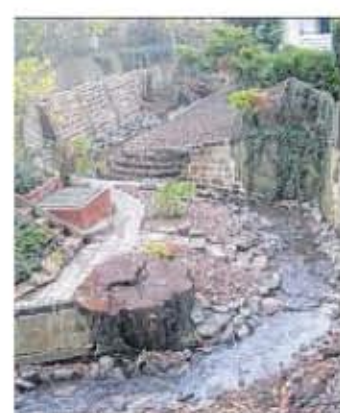
**Freiraum zwischen Mauern:** Der Osterbach nach der Maßnahme.

er bei Hochwasser massive Schäden verursachte. 2004 wurde das Profil des Bachs verbreitert und so gestaltet, dass der Gewässerabschnitt von Organismen besiedelt werden kann.

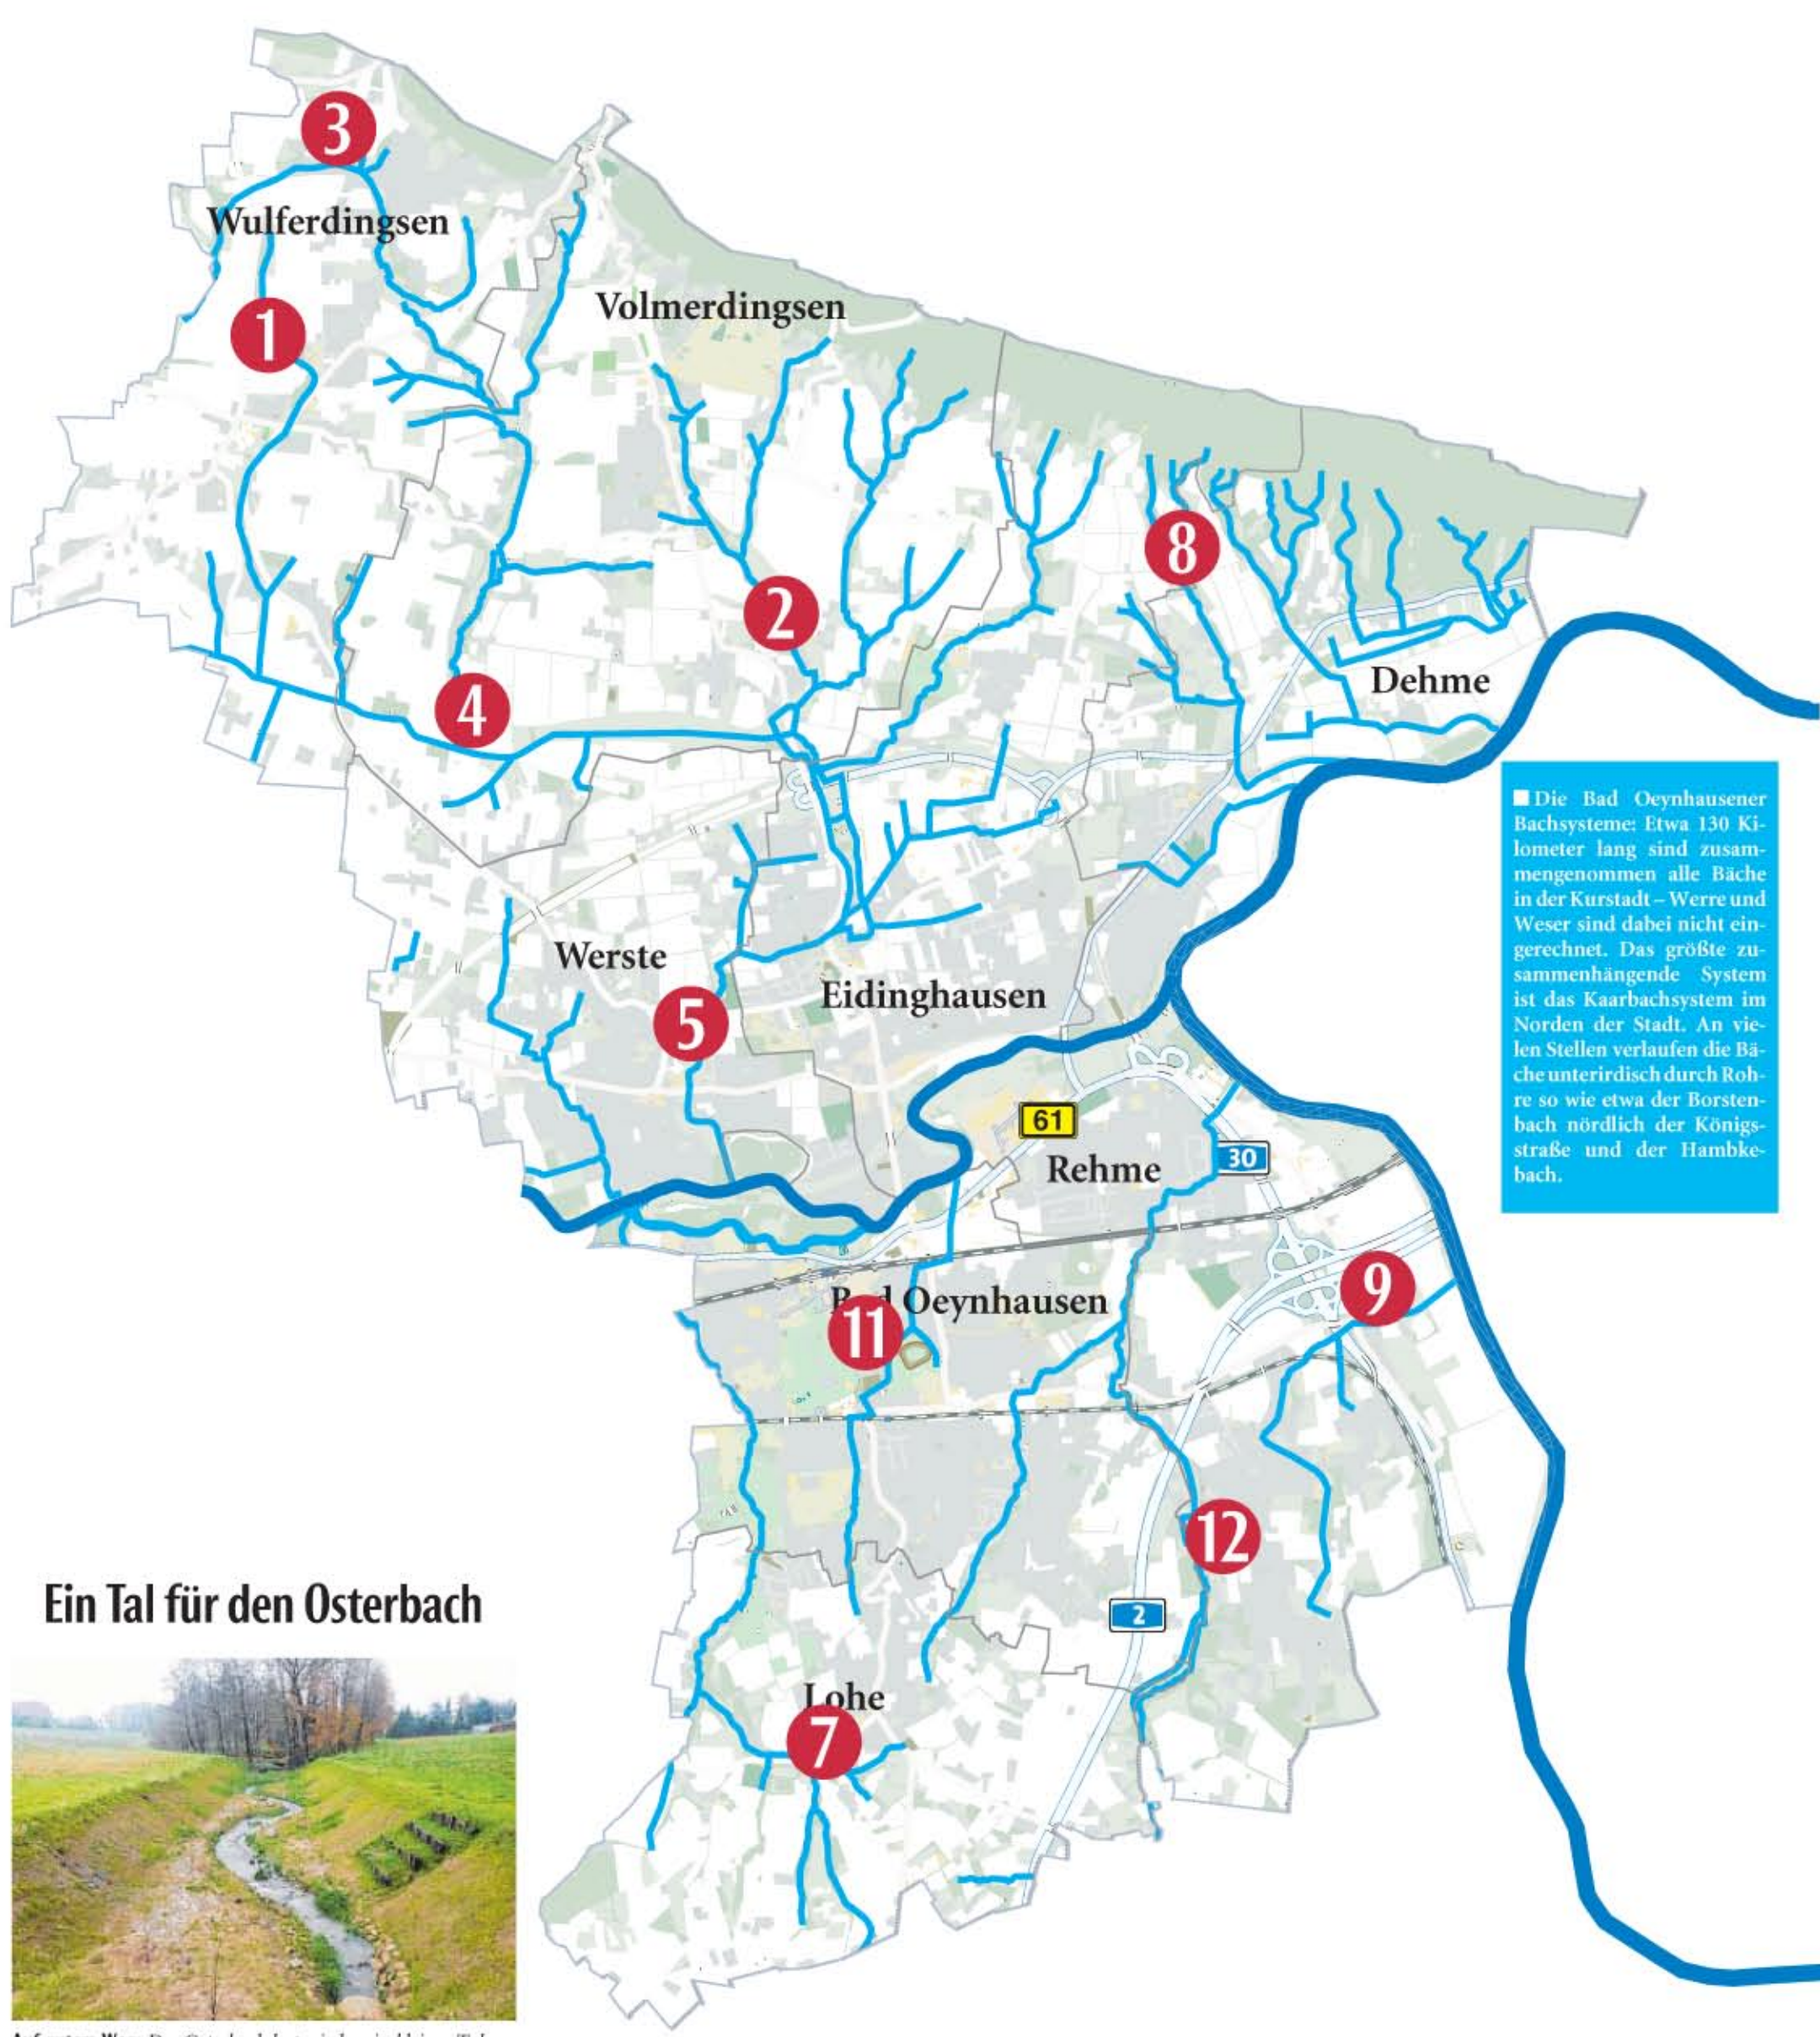
Die Bad Oeynhausener Bachsysteme: Etwa 130 Kilometer lang sind zusammengekommen alle Bäche in der Kurstadt – Werre und Weser sind dabei nicht eingerechnet. Das größte zusammenhängende System ist das Kaarbachsystem im Norden der Stadt. An vielen Stellen verlaufen die Bäche unterirdisch durch Rohre so wie etwa der Borstenbach nördlich der Königsstraße und der Hambkebach.

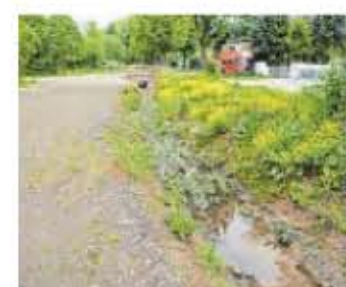
**Am Automuseum:** Der Bach kommt wieder ans Licht.

Anders sieht das im Unterlauf der Straße. Zwischen den Wiesen“ bis zur Mündung in die Weser aus. Hier konnte im Jahr 2011 eine erste Verbesserung erzielt werden. Der in Höhe des

Automuseums unter der Weserstraße verrohrt geführte Bachlauf wurde direkt nördlich der Weserstraße verlegt und so hier wieder „ans Licht“ gebracht.

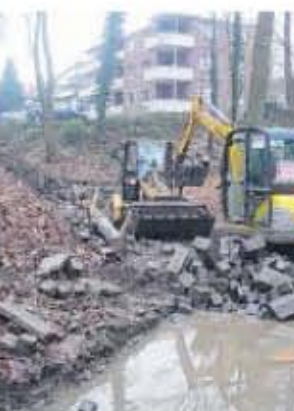
**Verbesserte Wasserqualität:** Der Hambkebach in der Schweiz.

Der Hambkebach verläuft heute im Bereich der „Bad Oeynhausener Schweiz“ südlich der Bismarckstraße in einem naturnahen Kerbtal. Bis 2004 war der Bachabschnitt hier durch einen harten Verbau aus Kantensteinen und Resten eines abgängerigen Weges begrenzt, die Wasserqualität durch Einträge aus dem Ententeich oberhalb der Umlandstraße und Fehleinleitungen aus dem Kanalsystem beeinträchtigt.

2004 wurde zunächst der harte Verbau entfernt und damit die Voraussetzung für eine Verbesserung geschaffen. Nach

Umgestaltung des Teiches oberhalb der Umlandstraße in ein Rückhaltebecken im Jahr 2006 und der Sanierung der Kanalisation oberhalb der Südbahn ab 2009 verbesserte sich auch die Wasserqualität entscheidend. Seit 2017 wird die hydraulische Überlastung durch Errichtung von Rückhaltebecken an den Niederschlagswasserleitungen Schritt für Schritt reduziert, so dass sich im Bereich der „Bad Oeynhausener Schweiz“ wieder ein naturnaher Gewässerschnitt entwickeln kann.

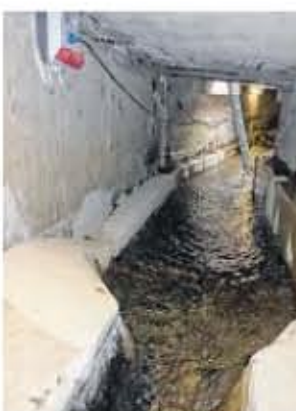
**Kaum Verbesserung:** Ab Portastraße ist der Verlauf unterirdisch.

Ab der Portastraße bis zur Einmündung in die Werre verläuft der Hambkebach unterirdisch. Dieser Abschnitt ist ein Beispiel dafür, dass der Bachlauf in den nächsten Jahrzehnten kaum verändert werden kann. Zwischen der Nordbahn und der Mindener Straße konnten lediglich die Kastenprofile saniert werden.

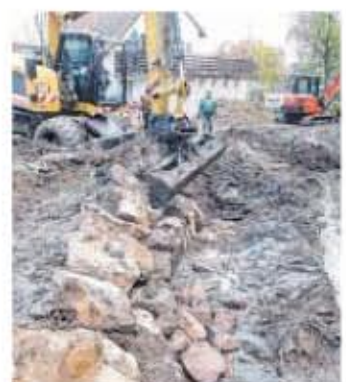
**Einschneidend:** Die Bagger standen im Garten.

Südlich der Königsstraße verlief der Borstenbach, eingepfercht durch eine massive Ufermauer zwischen Wohnhäusern. Hochwasserereignisse führten in der Vergangenheit zu massiven Schäden. Seit selten stand sogar die Königsstraße unter Wasser. In der Maßnahme wurde die Ufermauer durch eine gewässerträglichere Lösung ersetzt und der Borstenbach so verbreitert.

Die Arbeiten „im Vorgarten“ waren etwas spektakulär. Probleme bereitete zudem ein Bombenfund. Aber letztlich konnte auch diese Maßnahme mit zeitweiser Beteiligung eines Tiefbauunternehmens (Einbau der Steinblöcke zur ökologisch vertraglichen Ufersicherung) zur Zufriedenheit aller Beteiligten abgeschlossen werden. Bei Hochwasser hat der Borstenbach hier nun deutlich mehr Platz.

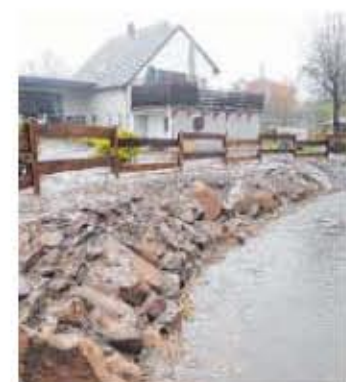
**Die Lösung:** Eine Uferbefestigung aus Steinen.

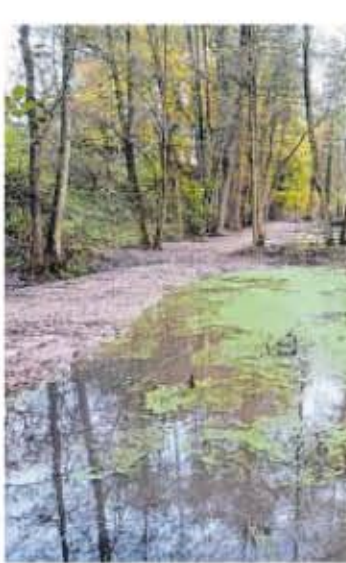
**Die ehemaligen Fischteiche:** Einige wurden in Artenschutzteiche für seltene Amphibien umgewandelt.

den kann. An den ehemaligen Fischteichen wurde ein breiter Retentionsraum angelegt, der nun schon bei kleineren Hochwasserereignissen Wirkung zeigt. Einige Teiche wurden in

Artenschutzteiche umgewandelt und dienen nun seltenen Amphibien als Laichgewässer. Gemeinsam mit anderen Maßnahmen (z.B. der Gewässerverlegung an der Bachstraße) sind

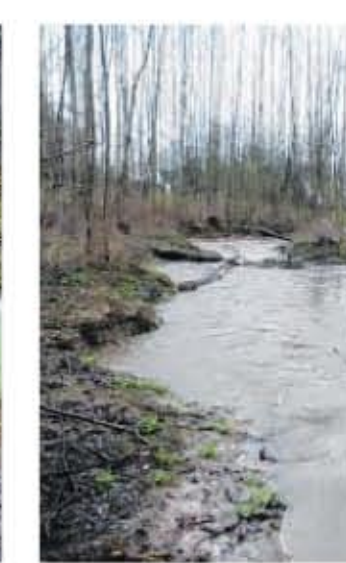
Bis 2014 verlief der Borstenbach im gleichnamigen Naturschutzgebiet zwischen „Amtshausberger Weg“ und „Zum Grund“ in begradigtem Verlauf direkt an der Straße „Fuchsgrund“. Aufgrund der vor allem in den Sommermonaten zunehmenden Hochwasserstände nach starken Regenfällen kam es zu Auspflutungen an der Straße, die durch massiven Verbau geschützt und ständig repariert werden musste. Durch das begradigte, tief eingeschnittene Profil wurde das Hochwasser mehr oder weniger direkt in die bachabwärts gelegenen Siedlungsbereichen geleitet, wo es Schäden verursachte. Deshalb wurde das Gewässer von der Straße auf deutlich höherem Sohlniveau abgerückt, so dass das Hochwasser sich hier wieder in der Fläche ausdehnen und zurückgehalten wer-

**Bachverlegung:** An der Bachstraße wurde der Borstenbach von der Straße abgerückt.

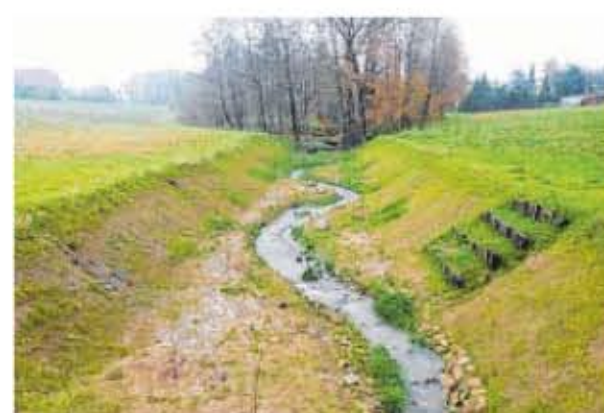
**Auf gutem Weg:** Der Osterbach hat wieder ein kleines Tal.

**7** Ein Abschnitt des Osterbachs war nördlich der Straße „Königsgraben“ auf der Lohe seit Jahren verrohrt und komplett verfüllt. 2017 wurde dieser Abschnitt mit Zustimmung des Eigentümers wieder offengelegt und der Talraum wieder hergestellt.
