Der Sudbach in Löhne

Beispiel für die naturnahe Entwicklung eines Baches mit Hilfe des Gewässerentwicklungsprojektes Weser-Werre-Else

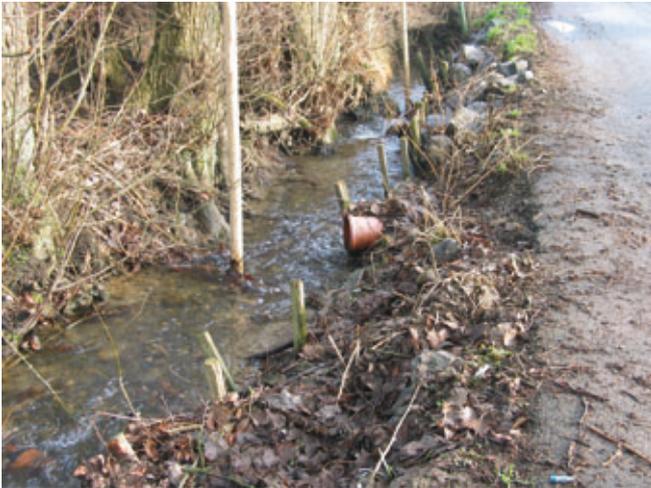
Im März 2005 haben wir mit der Verlegung eines ca. 50 m langen Gewässerabschnittes begonnen: Der Sudbach verlief sehr eingengt direkt entlang der Straße. Die in der Vergangenheit eingebrachten Ufersicherungen wurden immer wieder hinterspült. Eine eigendynamische Gewässerentwicklung war an dieser Stelle nicht möglich.

Bild 2: Alter Verlauf und hinter spülte Ufersicherung des Sudbaches direkt an der Straße. (Foto: Koordinationsbüro, Carola Fürste)

Im Rahmen des Projektes wurde der Bach in die angrenzende Waldfläche verlegt. Seitdem entwickelt er sich ohne mit dem Straßenkörper in Konflikt zu geraten. Schon ein Jahr nach Fertigstellung sieht es aus, als wäre der Sudbach an dieser Stelle nie anders geflossen.

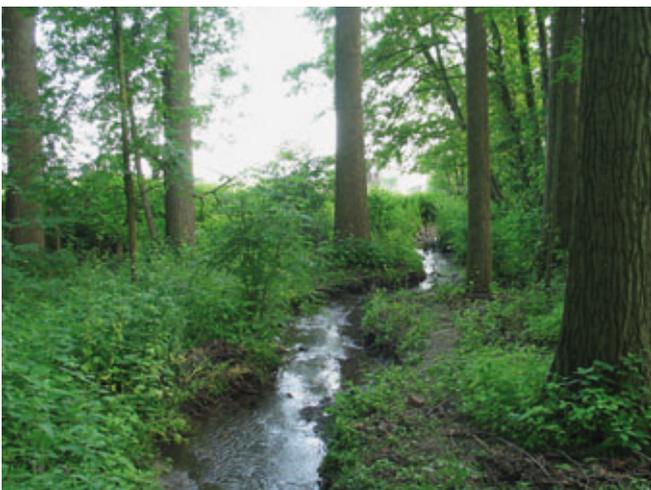
Bild 3: Neuer Verlauf des Sudbaches durch die Waldfläche ein Jahr nach Fertigstellung des neuen Bachbettes.

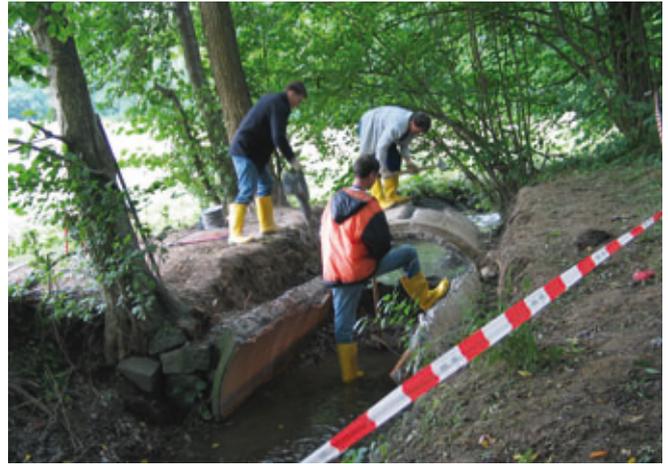
Direkt im Anschluss konnten wir ca. 100 m bachaufwärts und ca. 200 m bachabwärts dieser ersten Baustelle zwei verrohrte Gewässerüberfahrten ersatzlos zurückbauen und so die Durchgängigkeit des Sudbaches an diesen Stellen optimieren.

Bild 4: Rückbau einer Gewässerüberfahrt.

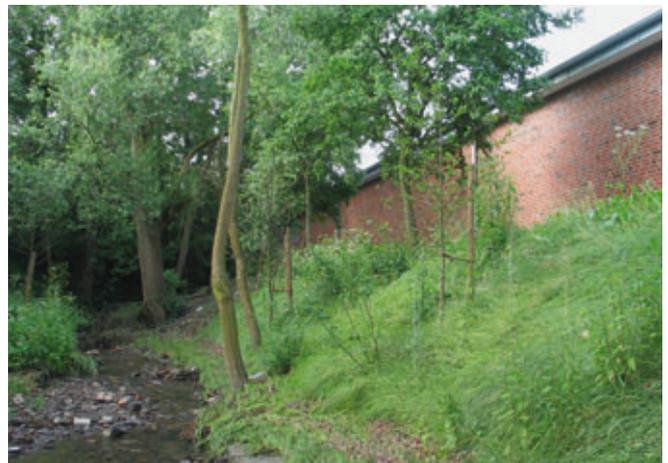
Im dicht bebauten Ortsteil Gohfeld waren die Böschungen im Laufe der Jahre von den Anliegern mit Bauschutt und anderen Materialien befestigt und das Bachprofil immer mehr eingengt worden. Projektmitarbeiter haben entlang eines ca. 90 m langen Bachabschnittes die naturfernen Ufersicherungen zurückgebaut und so das Gewässerprofil deutlich aufgeweitet. Die Böschungen, die stellenweise mit einer Schicht aus Abfällen überzogen waren, wurden deutlich abgeflacht und zur langfristigen Sicherung mit standortgerechten Gehölzen wie Erle, Hainbuche, Faulbaum, Hartriegel, Hasel und Pfaffenhütchen bepflanzt.

Bild 5: Umgestalteter Gewässerabschnitt im Ortsteil Gohfeld.

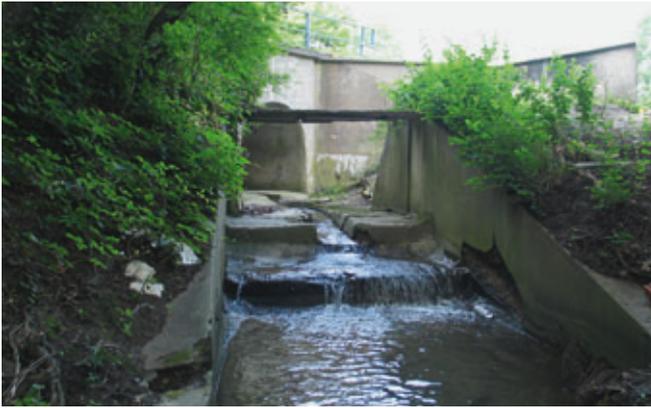
Kurz nach Abschluss dieser Maßnahme konnten wir einen sich unmittelbar bachaufwärts anschließenden Sohlenabsturz mit einer Sohlengleite überbauen: Im Bahndurchlass und direkt unterhalb floss der Sudbach auf der glatten Betonsohle. Der Übergang auf die tiefer liegende natürliche Bachsohle erfolgte über zwei Sohlenstufen. Fische und im oder auf dem Sohlensediment kriechende Kleintiere hatten kaum eine Chance, dieses Hindernis zu überwinden und die bachaufwärts liegenden Gewässerabschnitte zu besiedeln.

Bild 6: Betonsohle und Sohlenabsturz unterhalb der Nordbahn.
(Foto: Koordinationsbüro, Carola Fürste)

Ein Rückbau der Betonsohle war aus statischen Gründen nicht möglich. Um die Durchgängigkeit an dieser Stelle trotzdem zu verbessern, wurde die glatte Sohle deutlich aufgeraut: Auf die betonierte Sohle im Auslaufbereich des Bahndurchlasses wurden Wasserbausteine aufgeklebt. Auf dem so hergestellten rauen Untergrund können sich natürliche Bachsedimente absetzen. Die sich bachabwärts anschließenden Sohlenabstürze wurden durch den Bau einer Sohlengleite abgefangen.

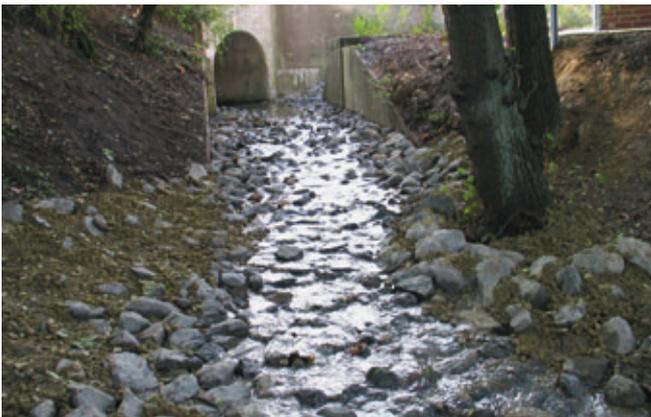
Bild 7: Sohlengleite unterhalb der Nordbahn.
(Foto: Koordinationsbüro, Carola Fürste)

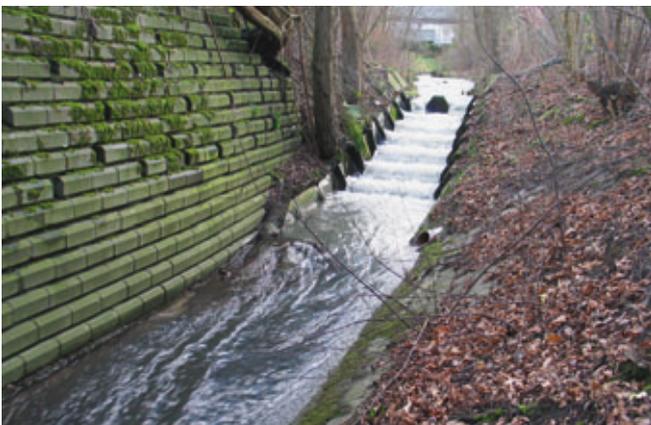
Bild 8: Pfeiffenbrink'scher Sohlenabsturz im Sudbach oberhalb der Straße „Alter Postweg“. (Foto: Koordinationsbüro, Carola Fürste)

Dieser „Pfeiffenbrink'sche Sohlenabsturz“ wurde zu einer Sohlengleite umgestaltet: Die beiden obersten Stufen haben wir zurückgebaut und die verbleibende Höhendifferenz mit einer Sohlengleite abgefangen.

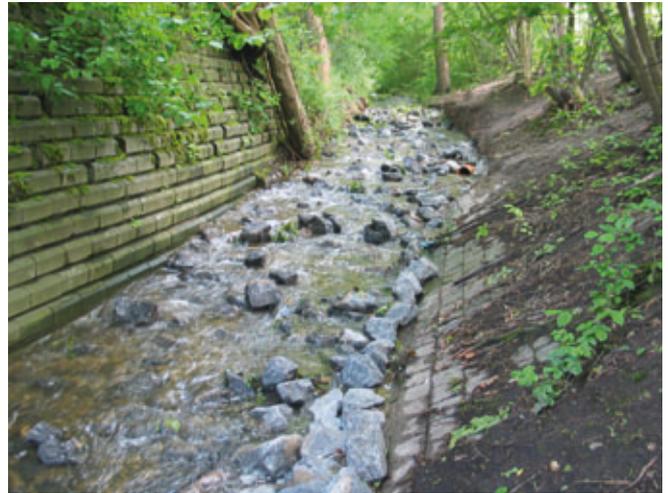
Bild 9: Sohlengleite im Sudbach oberhalb der Straße „Alter Postweg“. (Foto: Koordinationsbüro, Carola Fürste)

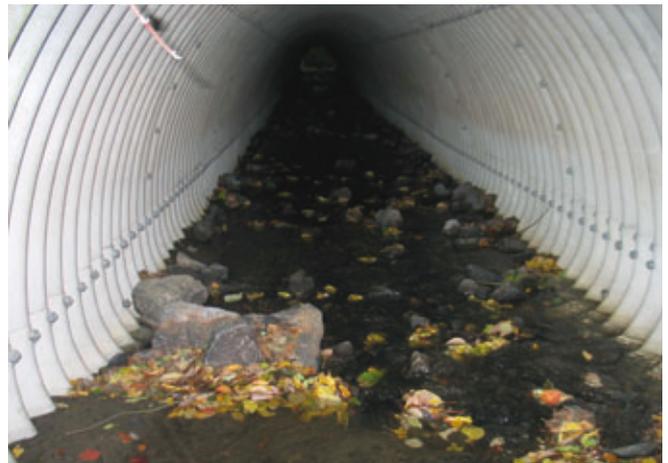
Die Stein-/Schotterpackung wurde durch den sich anschließenden Straßendurchlass fortgeführt.

Bild 10: Optimierte Durchlasssohle.
(Foto: Koordinationsbüro, Carola Fürste)

Für die Gewässerorganismen ist der auf diese Weise mit Sedimenten angereicherte Straßendurchlass einfacher passierbar. Auf der gewellten Oberfläche finden die Wasserbausteine sehr guten Halt. Auch nach stärkeren Regenereignissen wie zum Beispiel Ende August 2010 kam es zu keinem Abtrag der eingebrachten Steine.

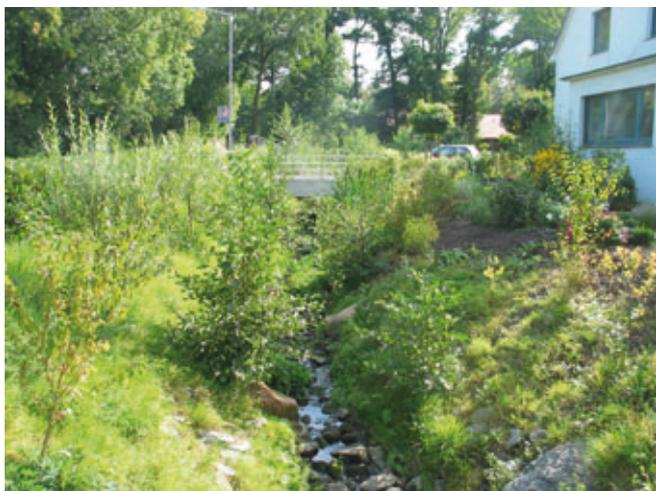
Ein besonderer Erfolg war die Offenlegung des Sudbaches im Sommer 2006 mitten im Ortskern Gohfeld. Entlang einer Strecke von 100 m verlief der Sudbach verrohrt unter einem Parkplatz und einem Privatgarten. Der Bach spielte im Ortsbild keine Rolle mehr. Parkplatz und Rasenfläche wurden zu Gunsten eines offenen Bachlaufes verkleinert. Heute möchte kein Gohfelder Bürger den offenen Sudbach mit seinem begleitenden Gehölzbestand mehr missen.

Bild 11: Offener Verlauf des Sudbaches im Ortsteil Gohfeld.
(Foto: Koordinationsbüro, Carola Fürste)

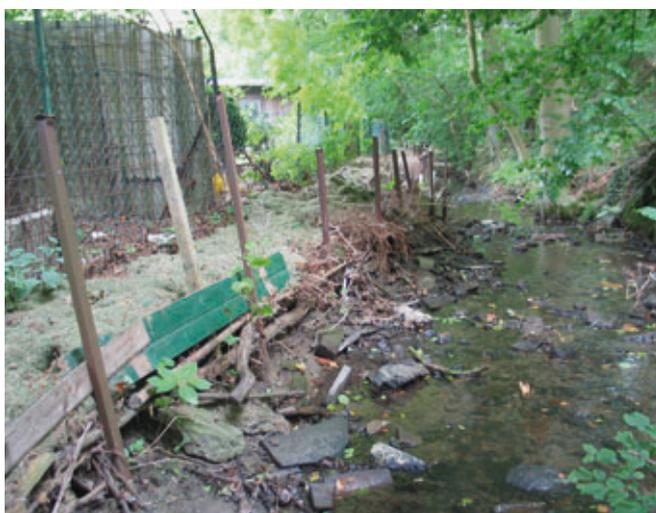
Bild 12: Massive naturferne Ufersicherungen entlang des Sudbaches.
(Foto: Koordinationsbüro, Carola Fürste)

Teufelskreis verselbstständigt: Um ihr Grundstück zu schützen, hatten die Anlieger das Bachufer gesichert. Da die Sicherung mit ungeeigneten Materialien und Methoden gebaut wurde, hielt sie natürlich nicht, mit der Folge, dass die Ufersicherung immer massiver verstärkt und das Gewässerprofil immer mehr verengt wurde. Ein Zustand, der für die Behörden und letztlich auch den Anlieger nicht akzeptabel war.

Projektmitarbeiter haben die massiven Ufersicherungen abgebaut und eine bis unmittelbar an den Bach betonierte Hoffläche entsiegelt. Das Bachprofil wurde in das Anliegergrundstück hinein deutlich aufgeweitet.

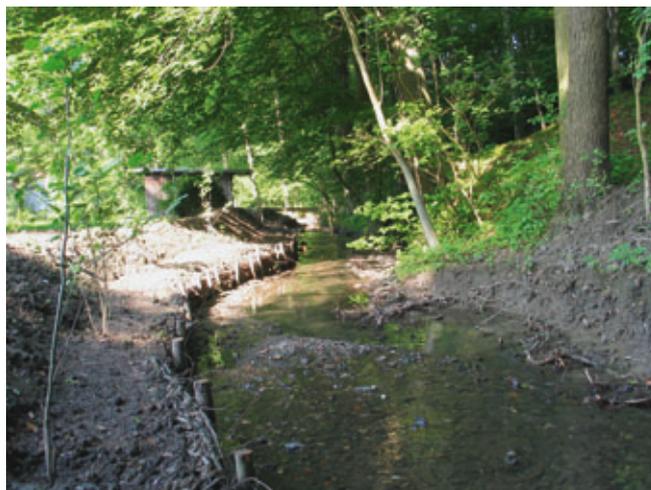
Bild 13: Umgestalteter Gewässerabschnitt entlang eines Privatgrundstückes.
(Foto: Koordinationsbüro, Carola Fürste)

Zum kurzfristigen Schutz des Anliegergrundstückes gegen Erosionsprozesse wurde das Ufer mit Faschinen gesichert. Um die Böschung auf Dauer zu stabilisieren wurden heimische Gehölze gepflanzt.

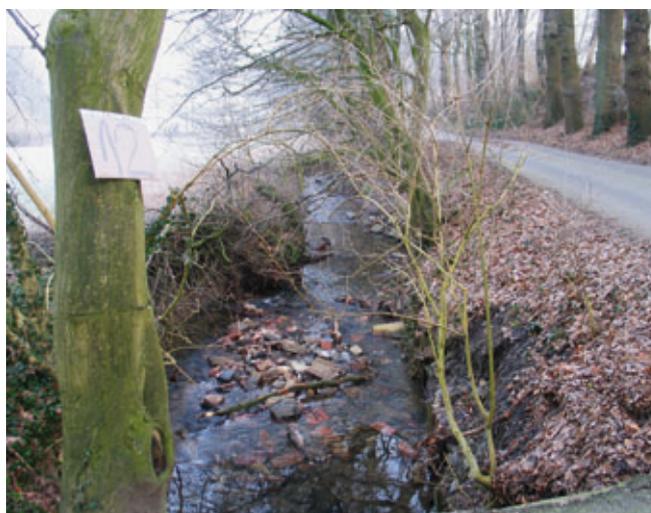
Bild 14: Verlauf des Sudbaches direkt entlang der Straße.
(Foto: Koordinationsbüro, Carola Fürste)

indem wir ihn in zwei Bauabschnitten auf einer Gesamtlänge von ca. 500 m von der Straße weg weiter in die Talmitte verlegt haben. Im Zusammenhang mit den Gewässerverlegungen wurde eine enge Überfahrt durch ein großzügiges „Hamco-Profil“ und eine weitere verrohrte Überfahrt durch eine Furt ersetzt.

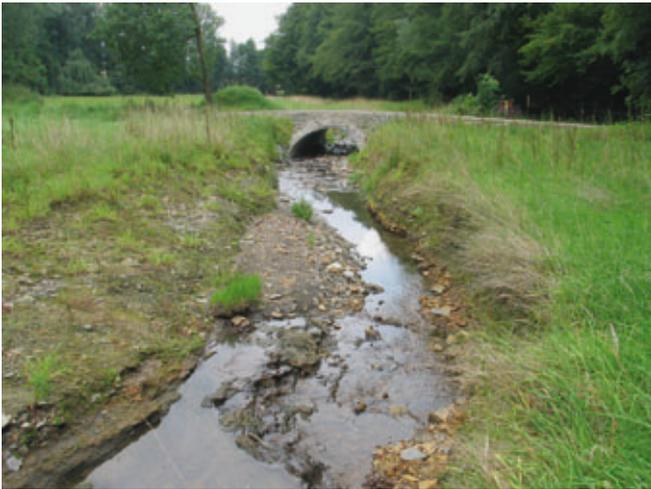
Ein Blick in den umgestalteten Bachabschnitt: Mit der Verlegung des Sudbaches von der Straße weg in die Talmitte haben wir den Anstoß zu einer natürlichen eigendynamischen Entwicklung gegeben: Uferabbrüche, Anlandungen und Laufverlagerungen sind hier in ausreichendem Abstand zur Straße ausdrücklich erwünscht!

Bild 15: neuer Bachverlauf mit „Hamco-Profil“ weiter in der Talmitte. (Foto: Koordinationsbüro, Carola Fürste)

Die zuvor viel zu enge Überfahrt wurde durch ein breites „Hamco-Profil“ ersetzt. Der Einbau erfolgte so tief, dass die Sohle dauerhaft mit einer Auflage natürlicher Bachsubstrate bedeckt ist: Kein Problem mehr für die Wanderungen der Fische und Kleintiere!

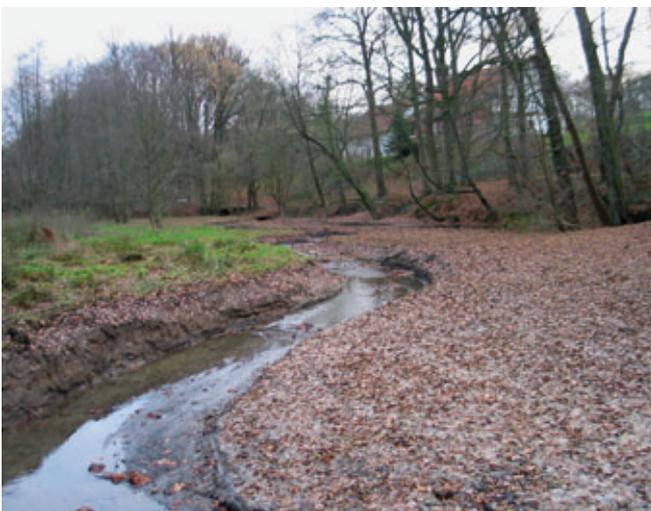
Bild 16: Verlauf des Sudbaches in der Talmitte kurz nach Abschluss der Bodenarbeiten. (Foto: Koordinationsbüro, Carola Fürste)

ßenkörpers und eigendynamische Gewässerentwicklung vertragen sich einfach nicht mehr. In ausreichendem Abstand zur Straße haben wir in der Talmitte ein flaches, mäandrierendes Bachprofil angelegt. Der Bach kann sich frei im Tal Raum ausbreiten. Tritt der Bach hier über seine Ufer, ist das ein erwünschter Effekt zur Revitalisierung der Auendynamik.

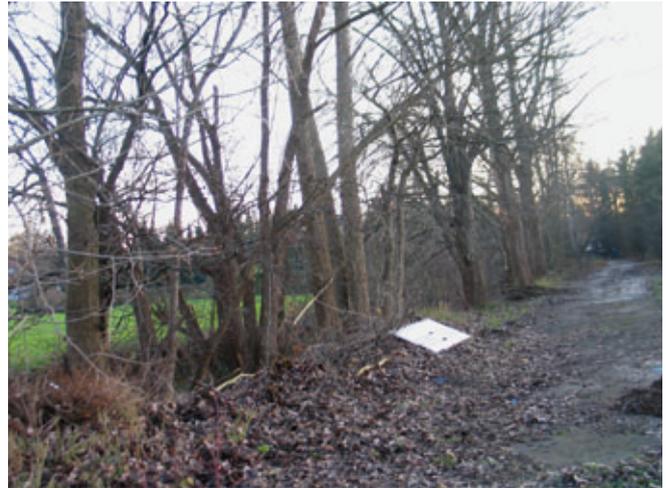
Bild 17: Verlauf des Sudbaches entlang der alten Brückenstraße. (Foto: Koordinationsbüro, Carola Fürste)

Entlang des Baches verlief die alte Brückenstraße, die keine Funktion mehr erfüllte und als Sackgasse vor der Autobahn A 30 endete. Die alte Straßenböschung war mit Gehölzen, mächtigen Pappeln und einigen heimischen Bäumen und Sträuchern bestanden. Auf der anderen Seite grenzten direkt an den Bach ein Wohngebäude, ein Gartengrundstück und eine Ackerfläche an.

Dieser Gewässerabschnitt unterhalb des dicht besiedelten Ortsteiles Gohfeld muss nach Regenfällen stoßweise große Wassermengen abführen. Die rechtsseitig stark angegriffene

Böschung und der schon fast in den Bach gestürzte Gartenzaun veranschaulichen, dass der Bach an dieser Stelle mehr Platz benötigte. Schnell hatte die Stadt Löhne entschieden, die alte Brückenstraße zu Gunsten des Sudbaches zurückzubauen.

Zuallererst musste eine Wasserleitung, die unmittelbar entlang des Baches im Straßenkörper lag, verlegt werden. Leider mussten auch die an der Böschung zwischen Straße und Bach stehenden Gehölze gefällt werden, bevor es an den Rückbau des Straßenkörpers und die Verlagerung und Aufweitung des Bachlaufes in die durch den Straßenrückbau gewonnene Fläche gehen konnte.

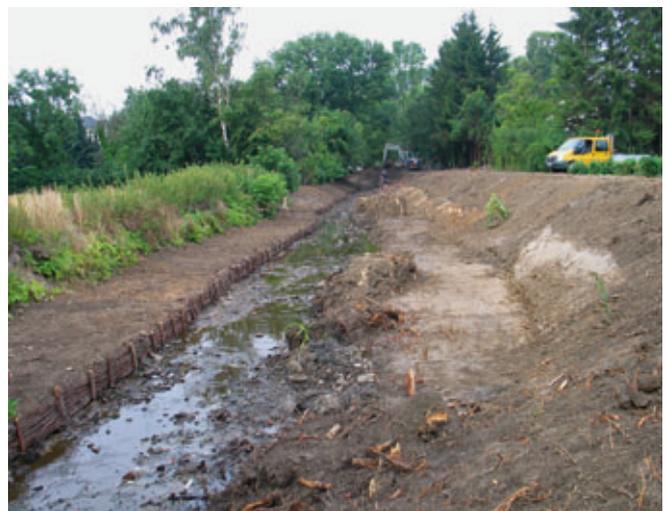
Bild 18: verlagertes und aufgeweitetes Bachbett mit Wasserwechselzone. (Foto: Koordinationsbüro, Carola Fürste)

Das Bachbett wurde großzügig aufgeweitet und mit einer beidseitigen Wasserwechselzone gestaltet. In der Bildmitte sind noch die Stümpfe der ehemals zwischen Straßenkörper und Bachbett stehenden Pappeln zu sehen, sie verbleiben als Strukturelemente im Bachbett.

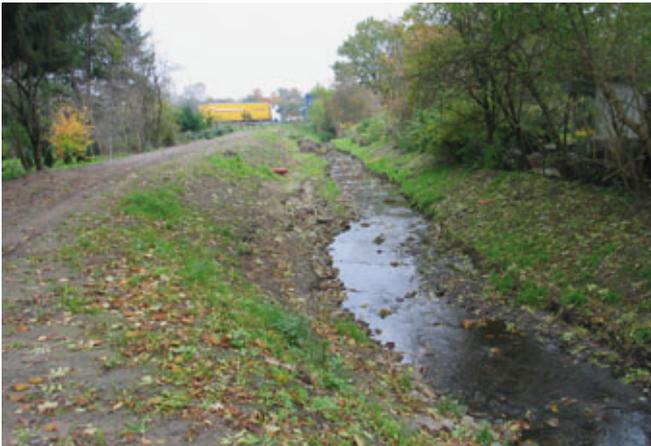
Bild 19: Gestalteter Abschnitt des Sudbaches knapp drei Monate nach Abschluss der Bodenarbeiten.

Das letzte Bild zeigt den Sudbach zwischen „Löhner Straße“ und A 30 knapp drei Monate nach Abschluss der Bodenarbeiten. Entlang der Böschung mussten wir eine Zufahrtsmöglichkeit zu einer Baumschulfläche direkt vor der Autobahn belassen.

Der erste Hochwasserabfluss Ende August 2010 und die einsetzende natürliche Begrünung haben dem Bachbett das „gebaute, gestaltete Aussehen“ genommen. Es erfolgt noch eine Bepflanzung der Böschungen mit typischen Ufergehölzen bevor dieser Gewässerabschnitt der natürlichen Entwicklung überlassen bleibt.
