# Die Linnenbeeke in Vlotho

## – vom Wehr zur Sohlgleite

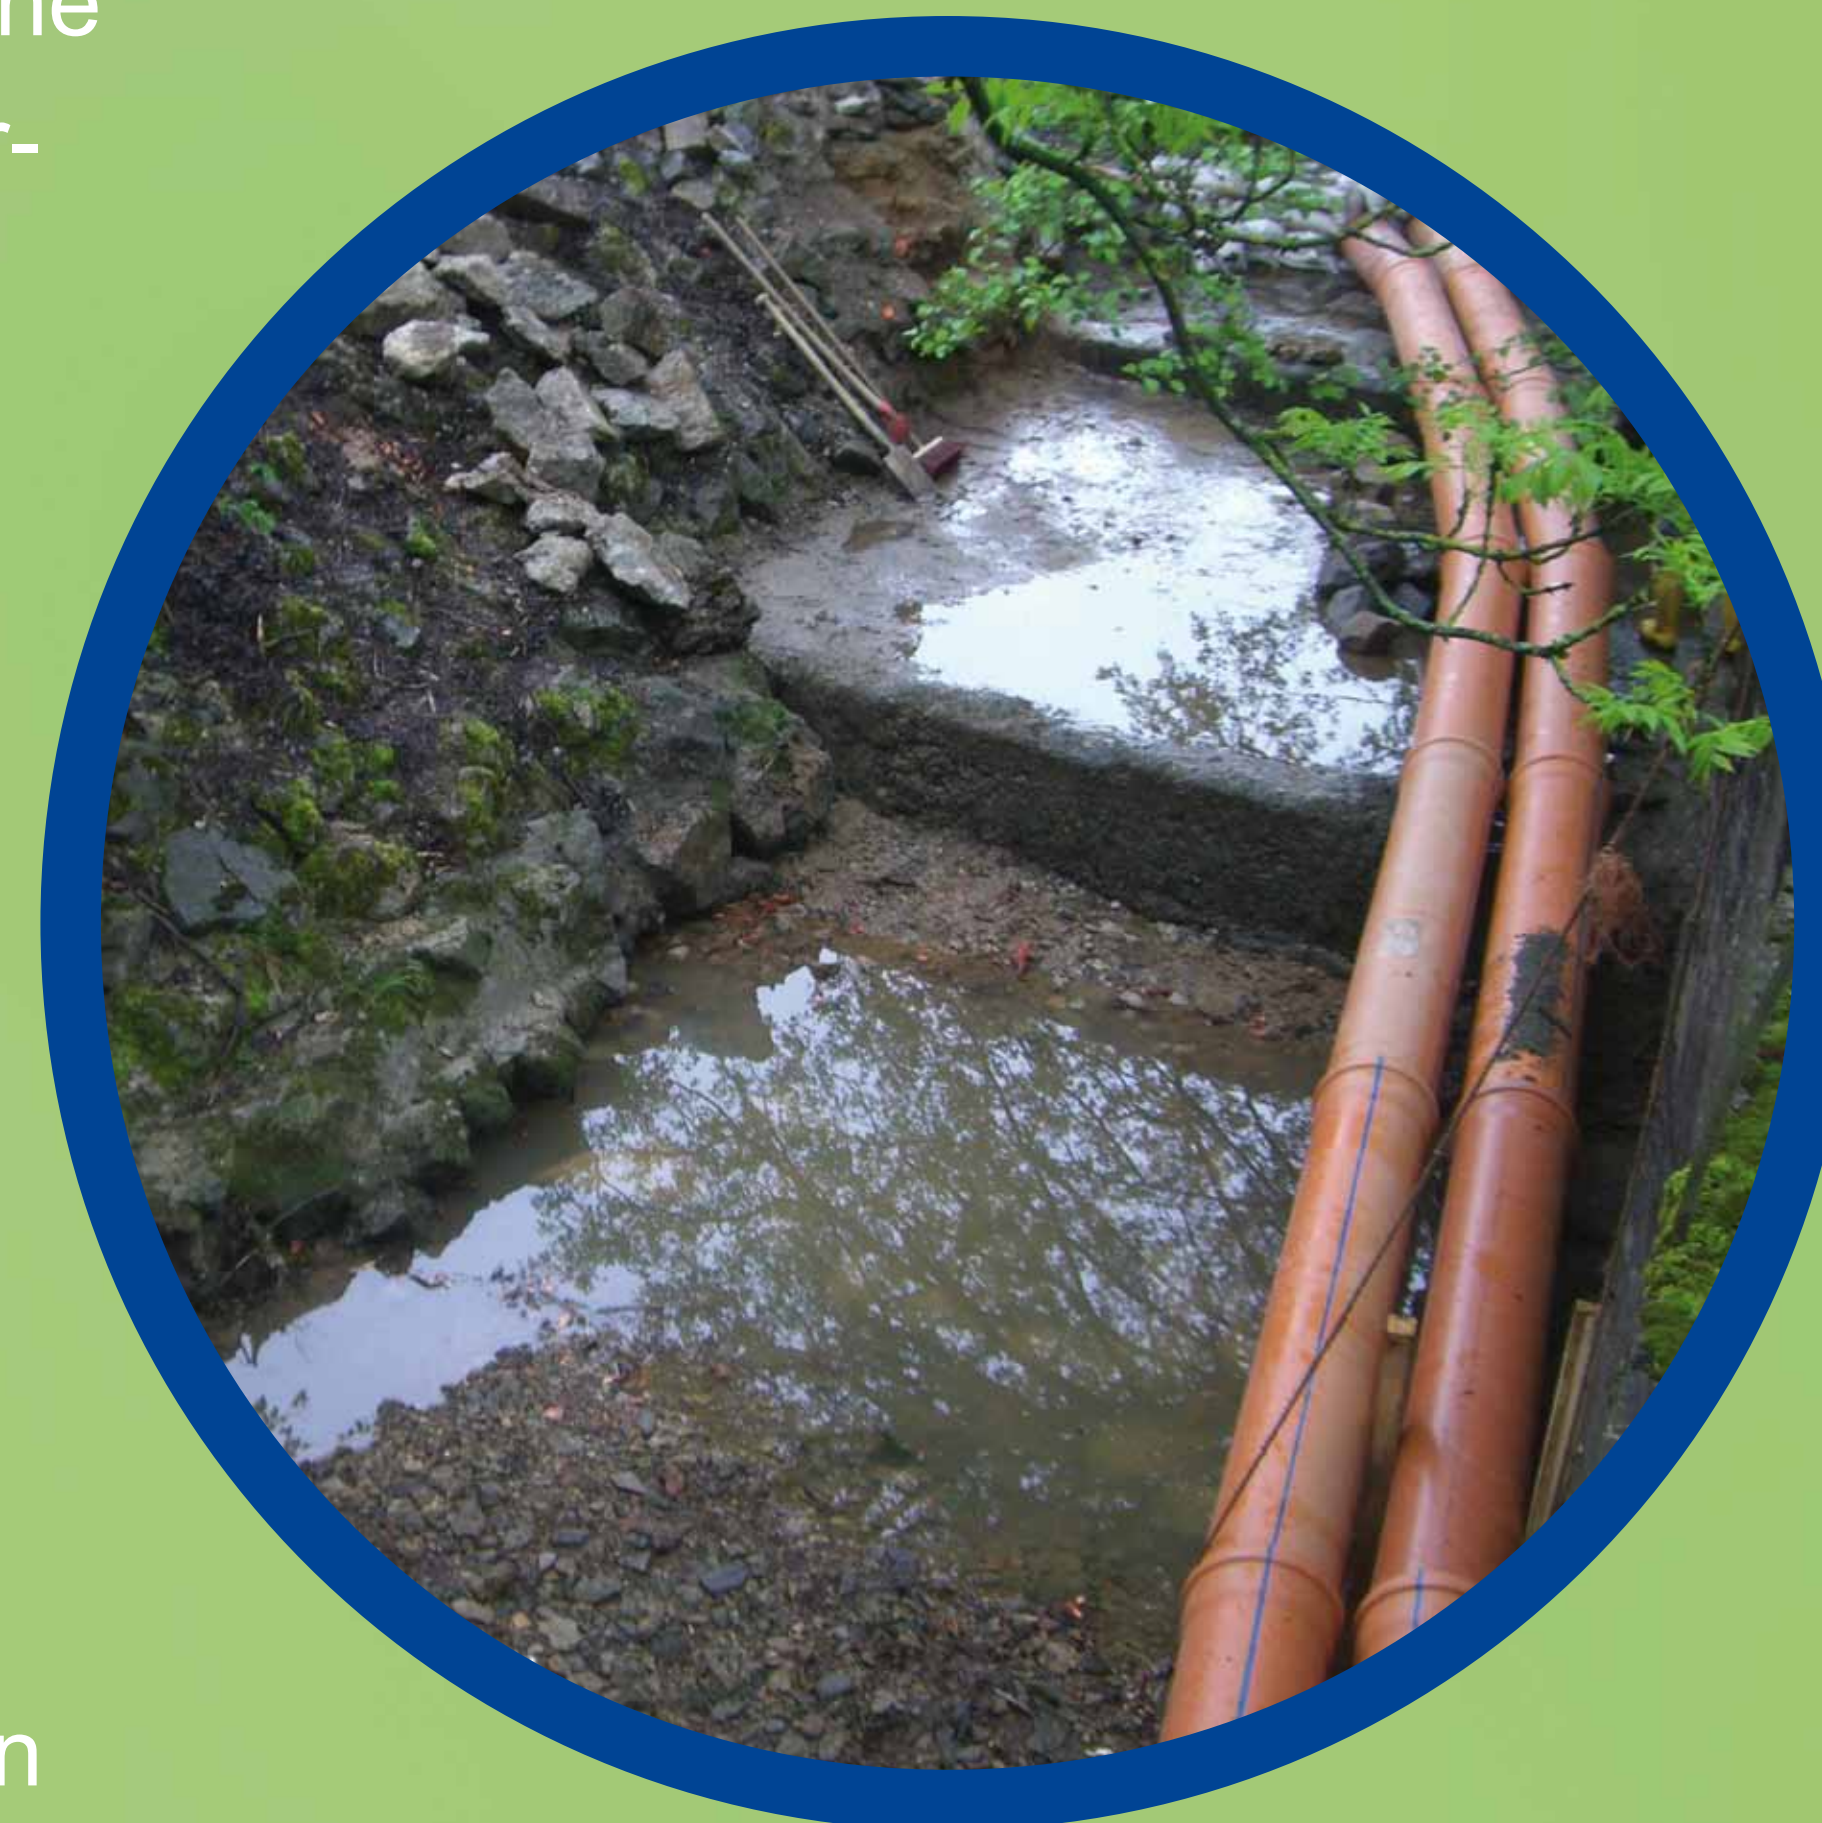
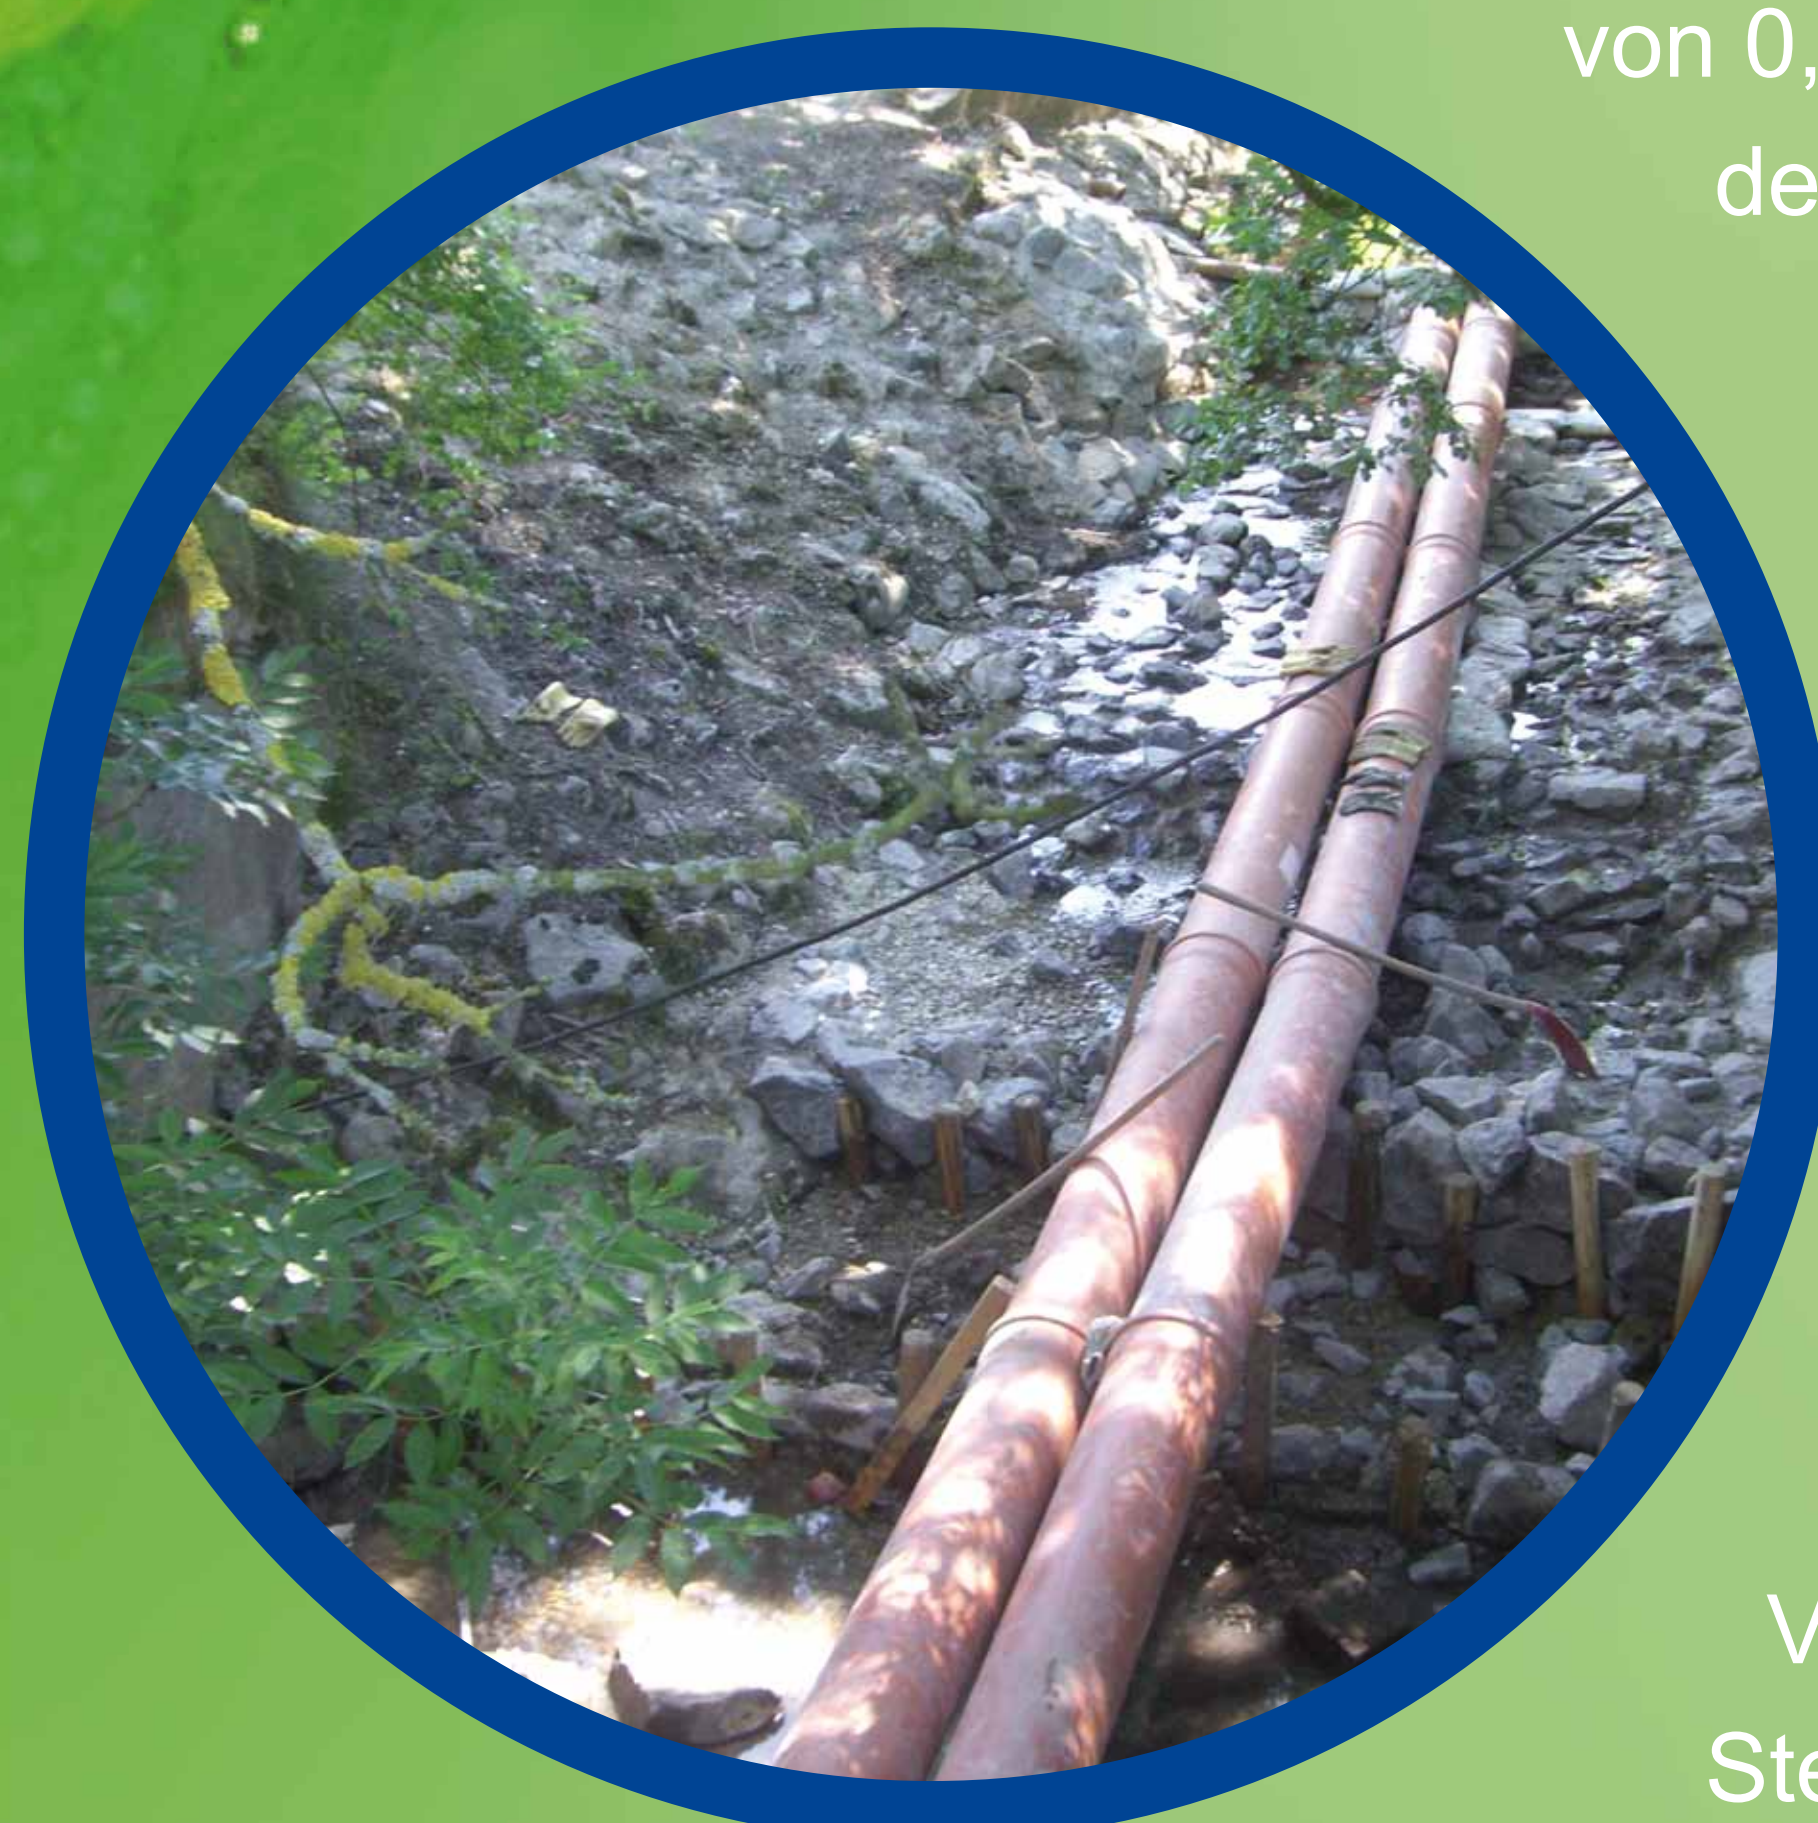
Von nun an war Handarbeit gefragt. Stein für Stein wird in die richtige Position gesetzt, so dass eine raue Bachsohle mit flachen Ruhebereichen, Wasserschnellen, Kolken und einer Rinne in der immer Wasser fließt entsteht.

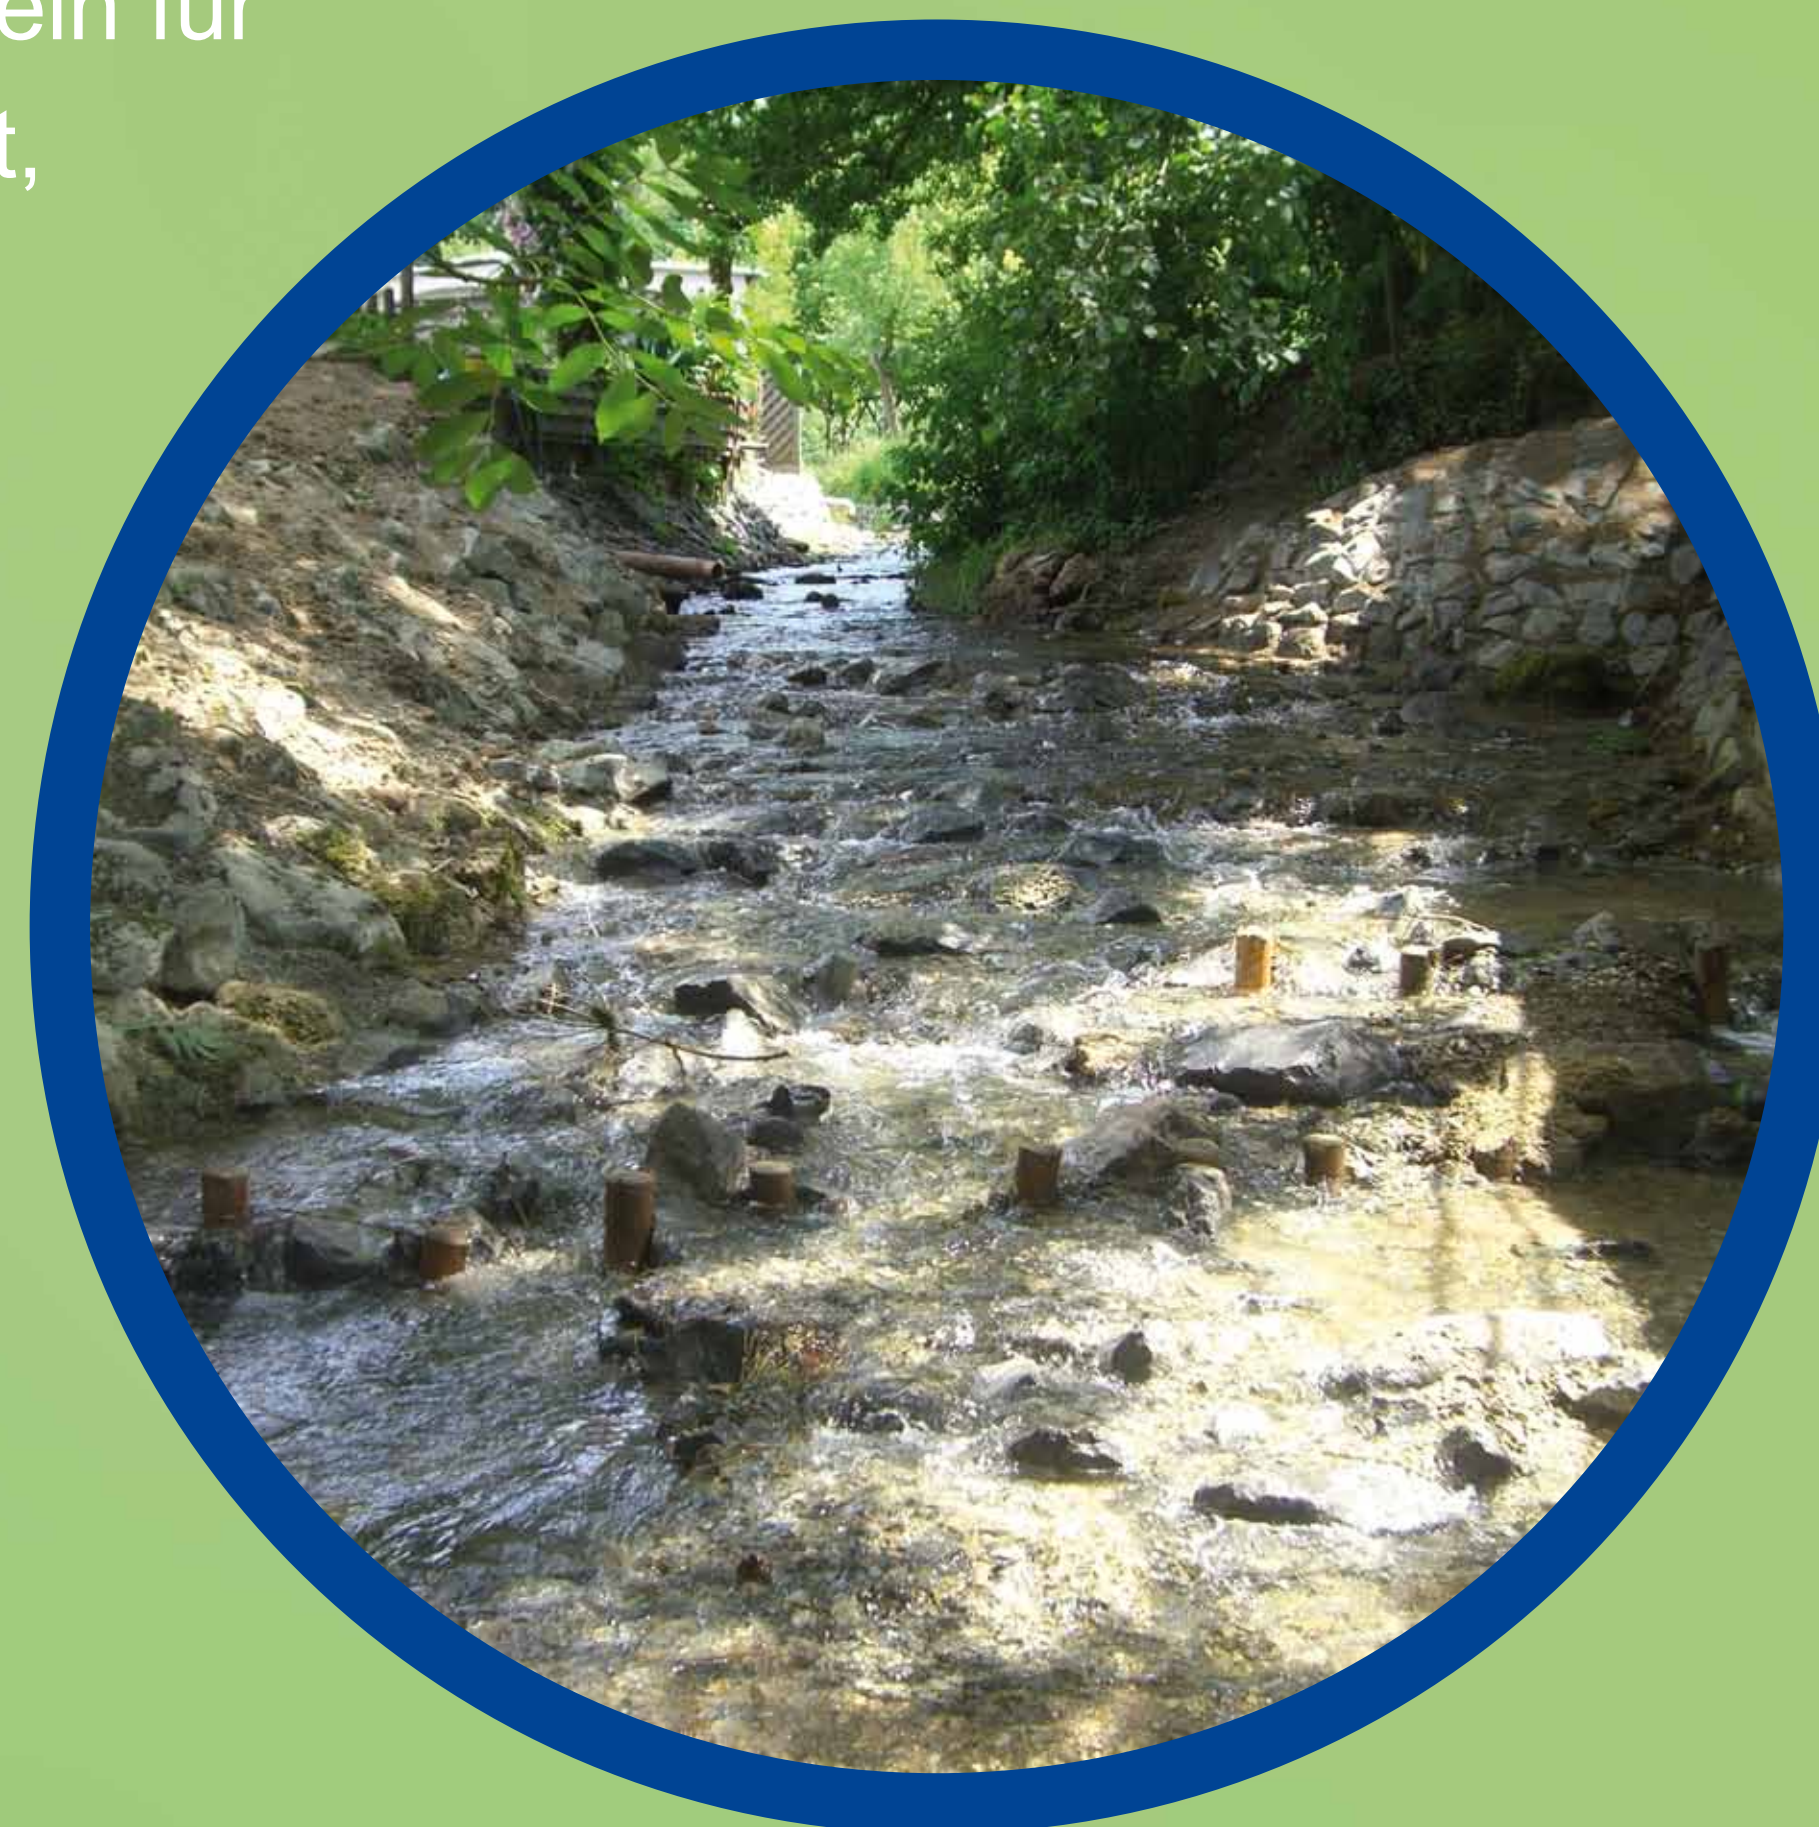
Nach Abschluss der Arbeiten erinnern nur die Seitenwände an das alte Wehr, die Barriere ist entfernt und das Gewässer ist wieder für wandernde Wassertiere durchgängig.
