Auftraggeber:	Stadt Porta-Westfalica Kempstraße 1, 32457 Porta-Westfalica		
Unterhaltungsträger:	Wasserverband Weserniederung Dingbreite 2, 32469 Petershagen		
Projekt:	Konzept zur naturnahen Entwicklung verschiedener Gewässer im Stadtgebiet Porta-Westfalica		
Karte 1:	Blatt 3 / 3		N
Bestand, Gewässerstrukturgüte, Maßnahmen			
Bearbeitung:	GIS-Bearbeitung:	Maßstab:	Datum:
Astrid Peters	Astrid Peters, Jens Katzenberger	1 : 5.000	Dez. 2010
Auftragnehmer:	 Ingenieur- und Planungsbüro Umwelt Institut Höxter Schlesiische Str. 76 • 37671 Höxter Tel. (05271) 6987-0 • Fax 6987-29 E-Mail: info@uih.de • www.uih.de

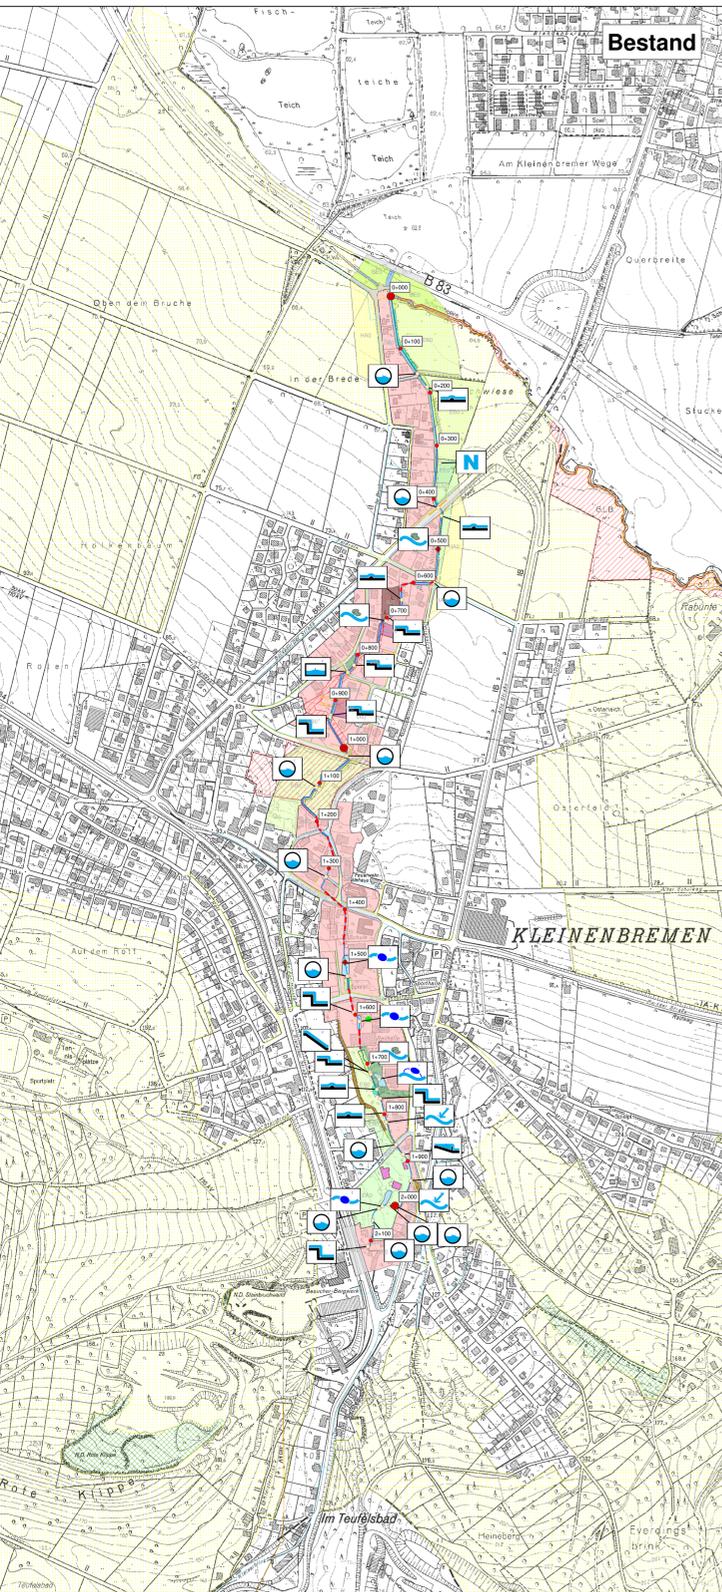
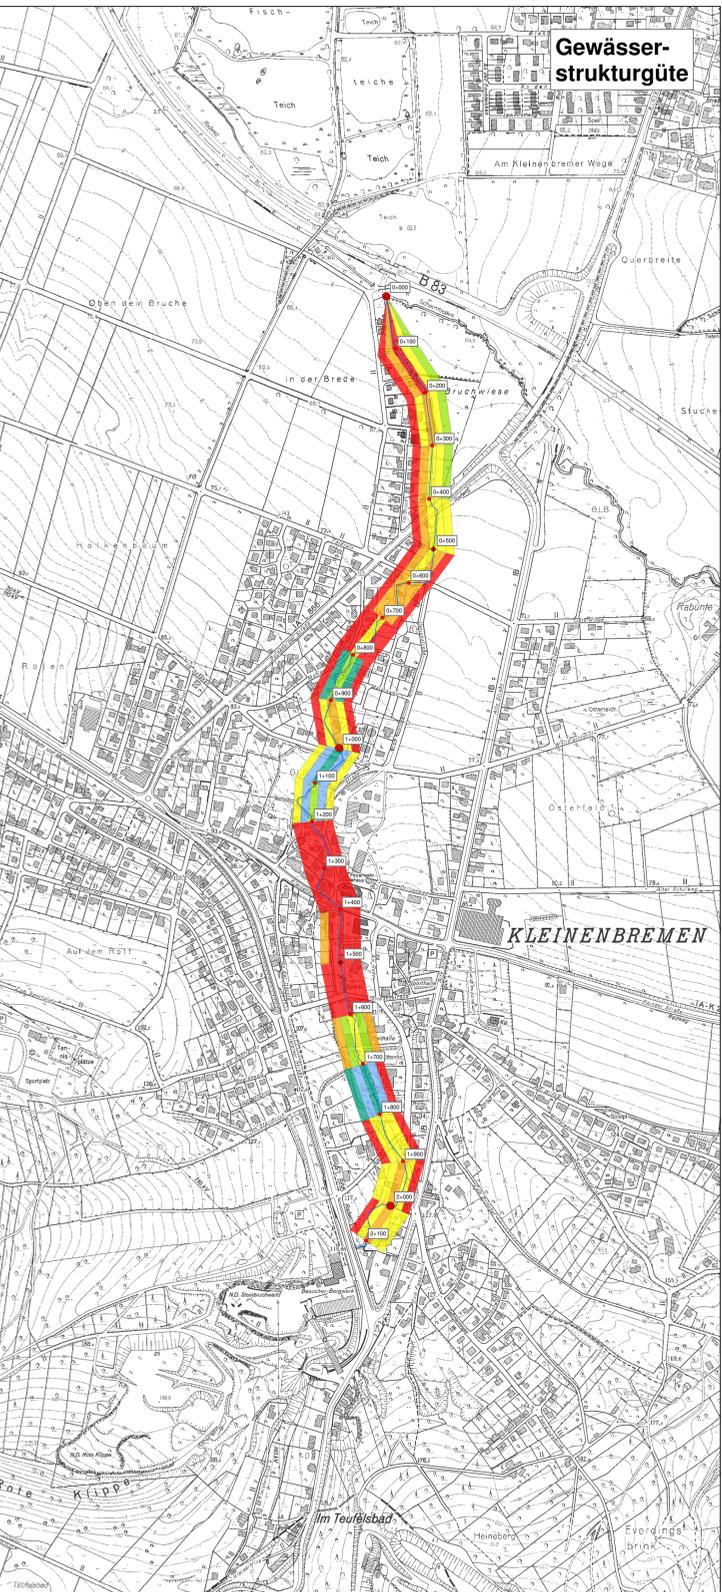
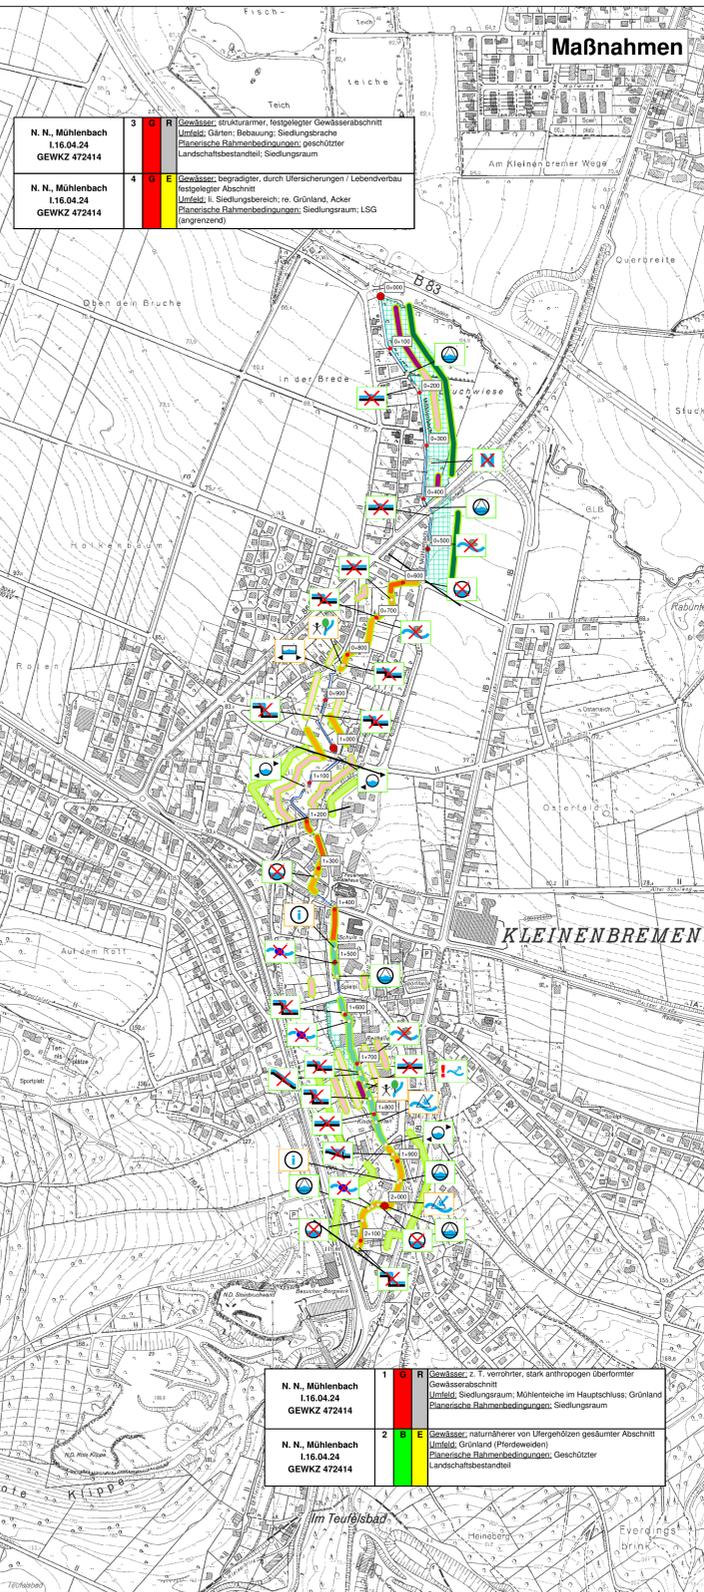
- ### Maßnahmen
- Planungsabschnitte**
- Abschnittsgrenze
 - Abschnittsbezeichnung mit Abschnittsnummer und Planungskategorie für Gewässer und Aue
- Planungskategorie**
- B Belassen
 - E Entwickeln
 - G Gestalten
 - R Restriktionen
- Einzelmaßnahmen am Gewässer**
- Herstellen der linearen Durchgängigkeit durch Entfernung / Umgestaltung:**
- Umsetzung kurzfristig**
- der Glatten Rampe
 - der Wehranlage
 - des Rohrdurchlasses
 - des hohen Absturzes
 - des kleinen Absturzes
 - Verlegung Teich in Nebenschluss
 - der Verfüllung des Kerbtals
 - der Sohlschwelle
- Verbessern der linearen Durchgängigkeit durch Optimierung / Umgestaltung:**
- Umsetzung kurzfristig**
- des Rohrdurchlasses
- Umsetzung mittelfristig**
- des Durchlassbauwerks

- ### Maßnahmen an Gewässerabschnitten
- Umsetzung kurzfristig**
- (Ggf. partielles) Aufweiten des Gewässerprofils
 - (Ggf. partielles) Öffnen des Gewässerabschnitts und Herstellen einer durchgehend rauen Sohle
 - Belassen von Totholz im Gewässer
 - Durchführen von Initialmaßnahmen zur Verbesserung der Sohl- und Uferstrukturen
 - Einrichten eines ausreichend breiten Gewässerentwicklungskorridors
 - Einrichten eines ausreichend breiten Uferandstreifens
 - Erhalten / Entwickeln der bestehenden Grünlandbrache
 - Erhalten / Entwickeln standortgerechter (Ufer-) Gehölze
 - Herstellen einer durchgehend rauen Sohle
 - Pflege der vorhandenen Kopfweiden
 - Zulassen standortgerechter (Ufer-) Gehölzentwicklung
- Umsetzung mittelfristig**
- Entfernen einzelner Fichten aus dem Gewässerumfeld
 - Umwandeln vorhandene Gehölze in standortgerechte (Ufer-) Gehölze

- ### Störstellen / Gewässerbelastungen
- Absturz (< 0,3 m)
 - Absturz, hoch (> 0,3 m)
 - Durchlassbauwerk
 - Einleitung
 - Glatte Rampe
 - Neophytenbestand
 - Raue Rampe
 - Rohrdurchlass
 - Schnittgut- / Müllablagerung
 - Sohlschwelle
 - Teich im Hauptschluss
 - Teich im Nebenschluss
 - Verfüllung, Anschüttung im Talraum
 - Wehranlage
 - Verrohrter Abschnitt
