Quellbereiche sind wichtige Biotope

Gewässerschau der Landschaftsbehörde: Düsediekbach untersucht

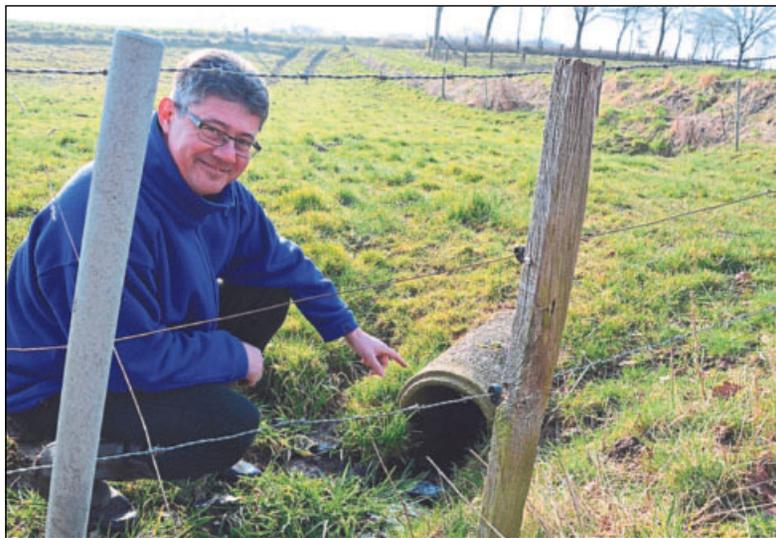
wird. Das bedeutet einen geringeren Sauerstoffgehalt im Wasser für die Lebewesen«, erläutert Linnert. Ein Stück weiter ist der Bachlauf durch ein Betonrohr unter der Straße hergeführt. Sollte es der Gemeinde Hiddenhausen gelingen, Grundstücksstreifen, durch die der Bach fließt, zu erwerben, könnte dieser Abschnitt überarbeitet werden. Aus diesem Grund ist auch Volker Braun von der Gemeinde Hiddenhausen bei der Begehung dabei. Sinnig sei eine wesentlich breitere Unterführung, die auch Tieren ermöglicht, sich hindurch zu bewegen. Beton hat den Nachteil, dass sich kein Substrat ablagert, so dass das Besiedeln dieser Stellen für viele Kleinstlebewesen nicht möglich ist. Für den Gewässerschutz stellt das Land NRW 80 Millionen zur Verfügung.

Das Betonrohr zur Unterführung des Baches unterbricht den natürlichen Lebensraum vieler Kleinstlebewesen, erklärt Heinrich Linnert vom WWE-Projekt. Fotos: Daniela Dembert

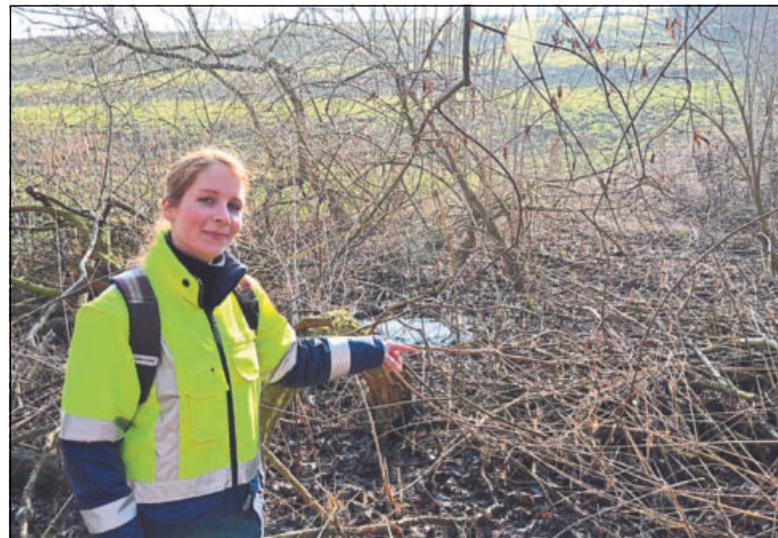
zerstört würde. Im Quellbereich des Düsediekbachs ist grundsätzlich alles in Ordnung. Lediglich einige Schnitthölzer könnten entfernt werden, um die Quelle etwas freier zu legen. Ansonsten gedeihen hier Bärlauch und andere Feuchtigkeits liebende Pflanzen.

Nicht durch Müll verschmutzt, lediglich durch etwas Baumschnitt verdeckt ist die Quelle des Düsediekbachs, auf die Maren Bartels von der unteren Wasserbehörde des Kreises Herford zeigt.
