Zurück zur Ursprungsform

Langzeitarbeitslose gestalten Brandbach – Tiere sollen neuen Lebensraum finden

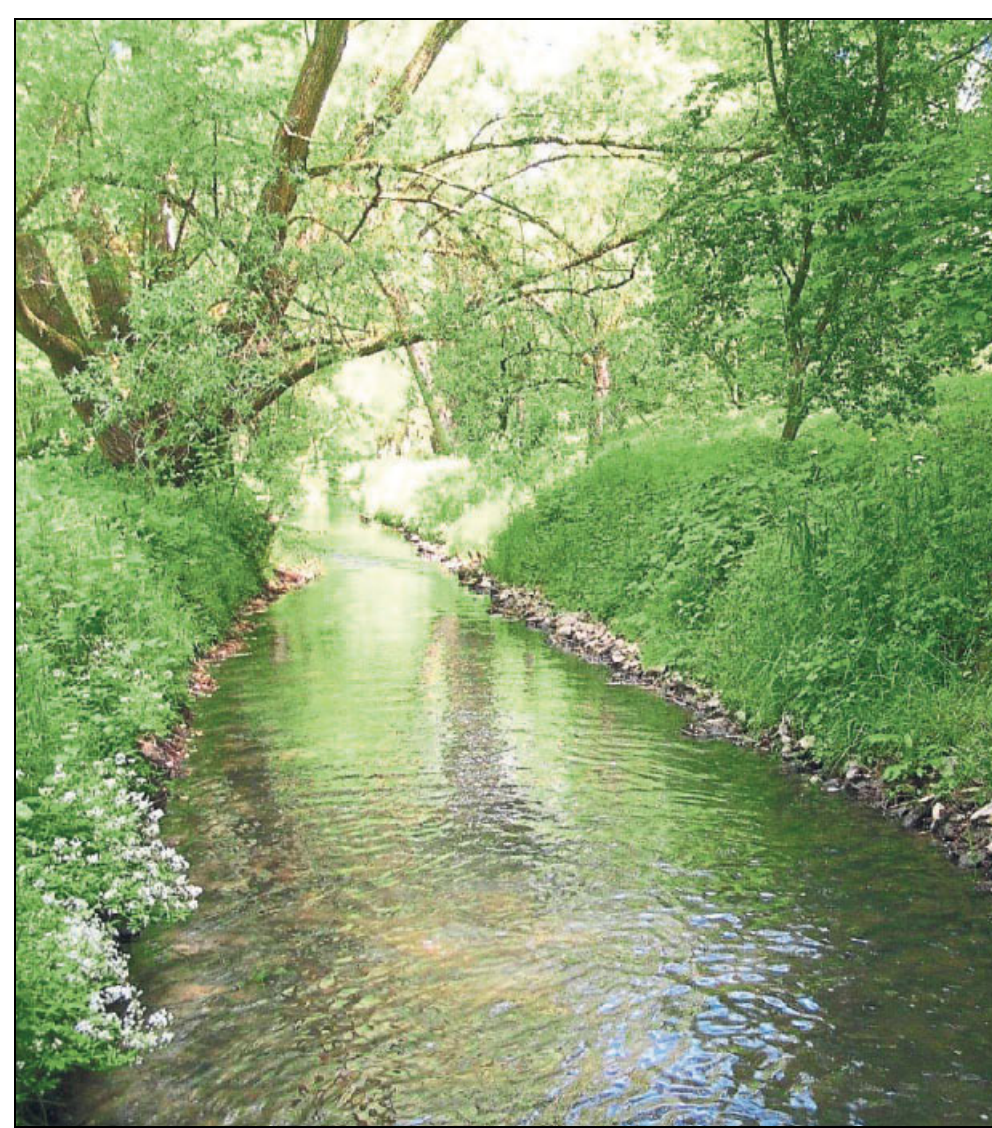
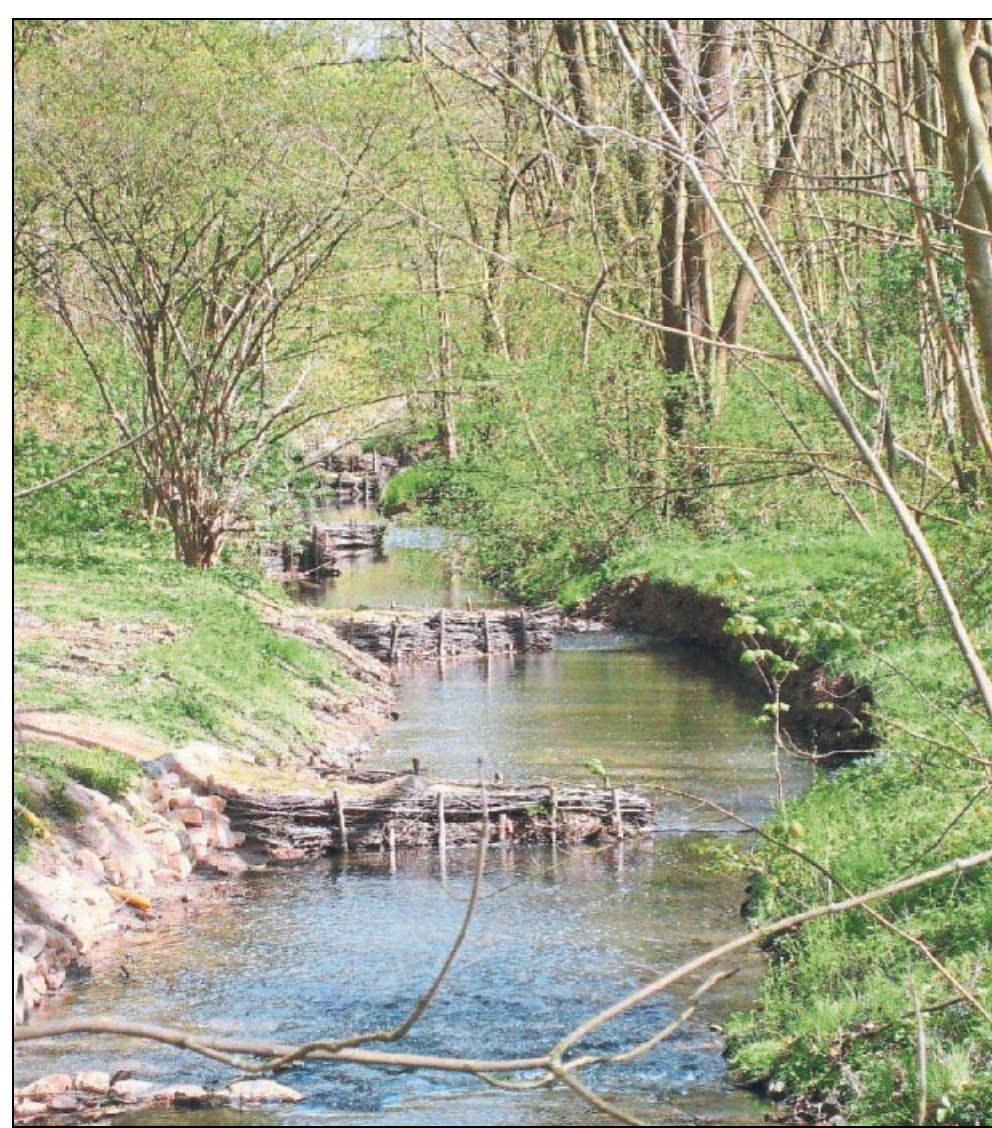
In den 60er Jahren wurde der Brandbach künstlich begradigt (links). Nach der Renaturierungsmaßnahme soll er seine natürliche Form zurückerlangen (rechts).

In den 60er Jahren sei der Brandbach künstlich begradigt worden. »Damals dachte man, dass das der richtige Weg sei. Heute wissen wir, dass Tiere einen geschwungenen Verlauf, verschiedene Strukturen und unterschiedliche Wassertiefen benötigen, um hier leben zu können«, erklärt der Biologe. Während die einen stille Bereiche vorzögen, in denen sich das Wasser aufwärmen kann, würden andere Tierarten Stromschnellen mit viel Sauerstoff vorziehen. Den Bach so zu gestalten, dass er sich im Laufe der Jahre selber in die Natur ein-

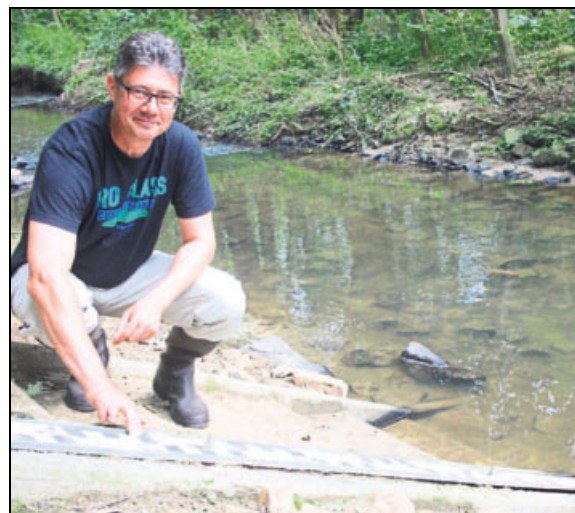
Biologe Heinrich Linnert zeigt, wie hoch das Wasser im Brandbach regelmäßig ansteigt.

Dass die natürlichen Baustoffe den Naturgewalten nicht immer standhaft bleiben, zeigte sich nach den Starkregenfällen im Februar und im Mai. »Das Wasser stieg so hoch an, dass ein Großteil der Strömunglenker beschädigt

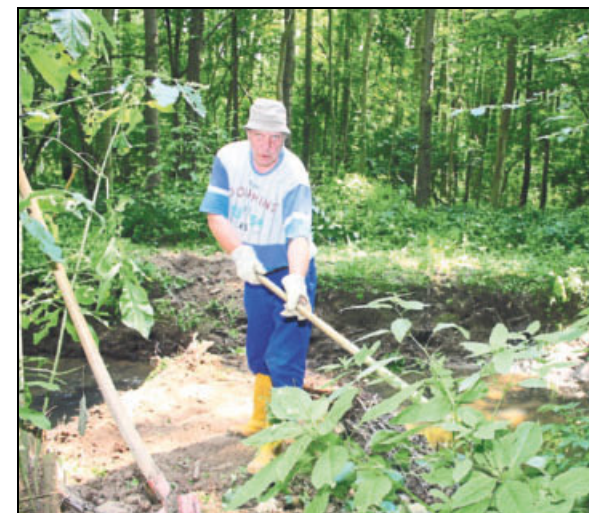
Freko Heller von Maßarbeit repariert einen Strömunglenker. Fotos (2): Ueckermann

Im Herbst vergangenen Jahres haben sie damit begonnen, Strömunglenker aus Lehm und Reisig zu bauen. »Sie sollen das Wasser

lenken«, erklärt Linnert. Durch den kurvigen Verlauf würde das Ufer auf der einen Seite flacher, auf der anderen Seite bilde sich im Laufe der Zeit eine Steilwand, in der zum Beispiel Vögel Unterschlupf finden könnten. Wasserbausteine dienen außerdem dazu, den Tieren ein möglichst natürliches Umfeld mit kleinen Stromschnellen zu schaffen. »Auf diese Weise werden Lebensräume für verschiedenste Tierarten erzeugt«, sagt Linnert.
