# Im Südholzbach geht es Tieren gut

## Experten nehmen Gewässer in Spenge in Augenschein

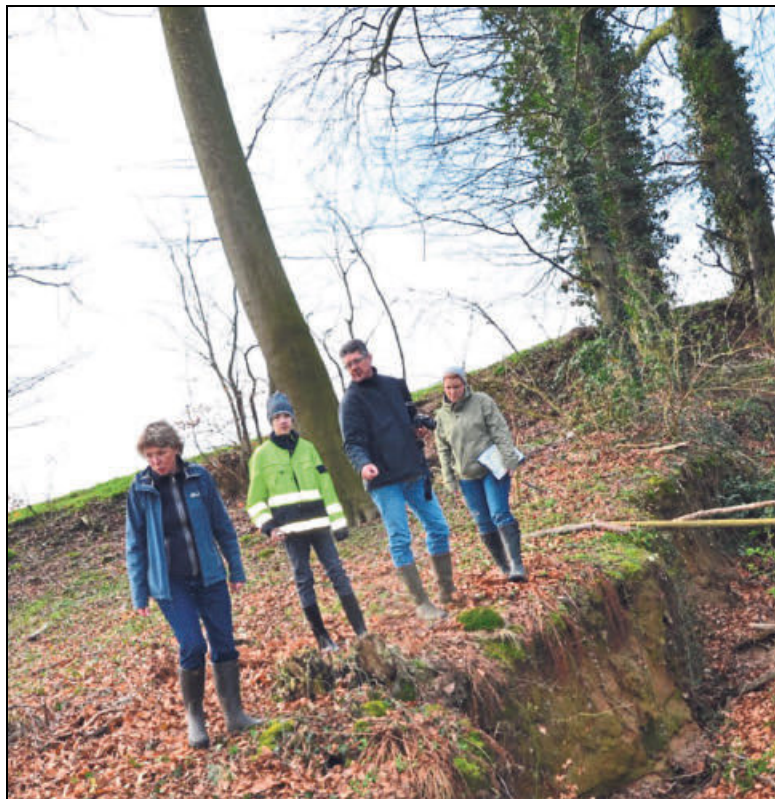
Durch abfließendes Regenwasser hat sich oberhalb der Quellsenke im Laufe der Jahrzehnte ein Problem ergeben: Das Wasser hat den Waldboden ausgewaschen, so

dass bereits eine fast mannshohe Schneise entstanden ist und Bäume drohen, unterspült zu werden.

Doris Bartelheimer (von links), Xander und Heinrich Linnert sowie Nora Hillemeier begutachten die Folgen der Erosion oberhalb der Quelle des Südholzbachs.  
Foto: Daniela Dembert

»Hier könnte man das Bachbett mit Totholz befestigen. Das bietet auch einen tollen Lebensraum für viele Kleinsttiere«, zeigt Heinrich Linnert auf. Die Maßnahme würde auch der zunehmenden Verschlammung des unterhalb liegenden Sieks entgegenwirken. »Dieses feine Sediment, das ausgespült wird und sich im Quellbereich absetzt, erstickt das Leben unter sich«, erklärt Claudia Hopfinger. Die Befestigung dieser Stelle sollte vorgenommen werden, da sind sich die Experten einig, denn die Erosion verlagere sich zunehmend in Richtung der Straße Südholz.
