# Mehr Struktur für den Mühlenbach in Hüllhorst

Oberhalb der Alten Straße in Hüllhorst verläuft der Mühlenbach durch eine gemeinde-eigene Fläche. Schnurgerade, schmal und tief eingeschnitten floss das Wasser sehr schnell durch die Wiese. Nach stärkeren Regenfällen hatten Bachbewohner kaum eine Chance, sich in der starken Strömung zu halten. Ein neues Bachbett soll den Bachtieren künftig bessere Lebensbedingungen bieten!

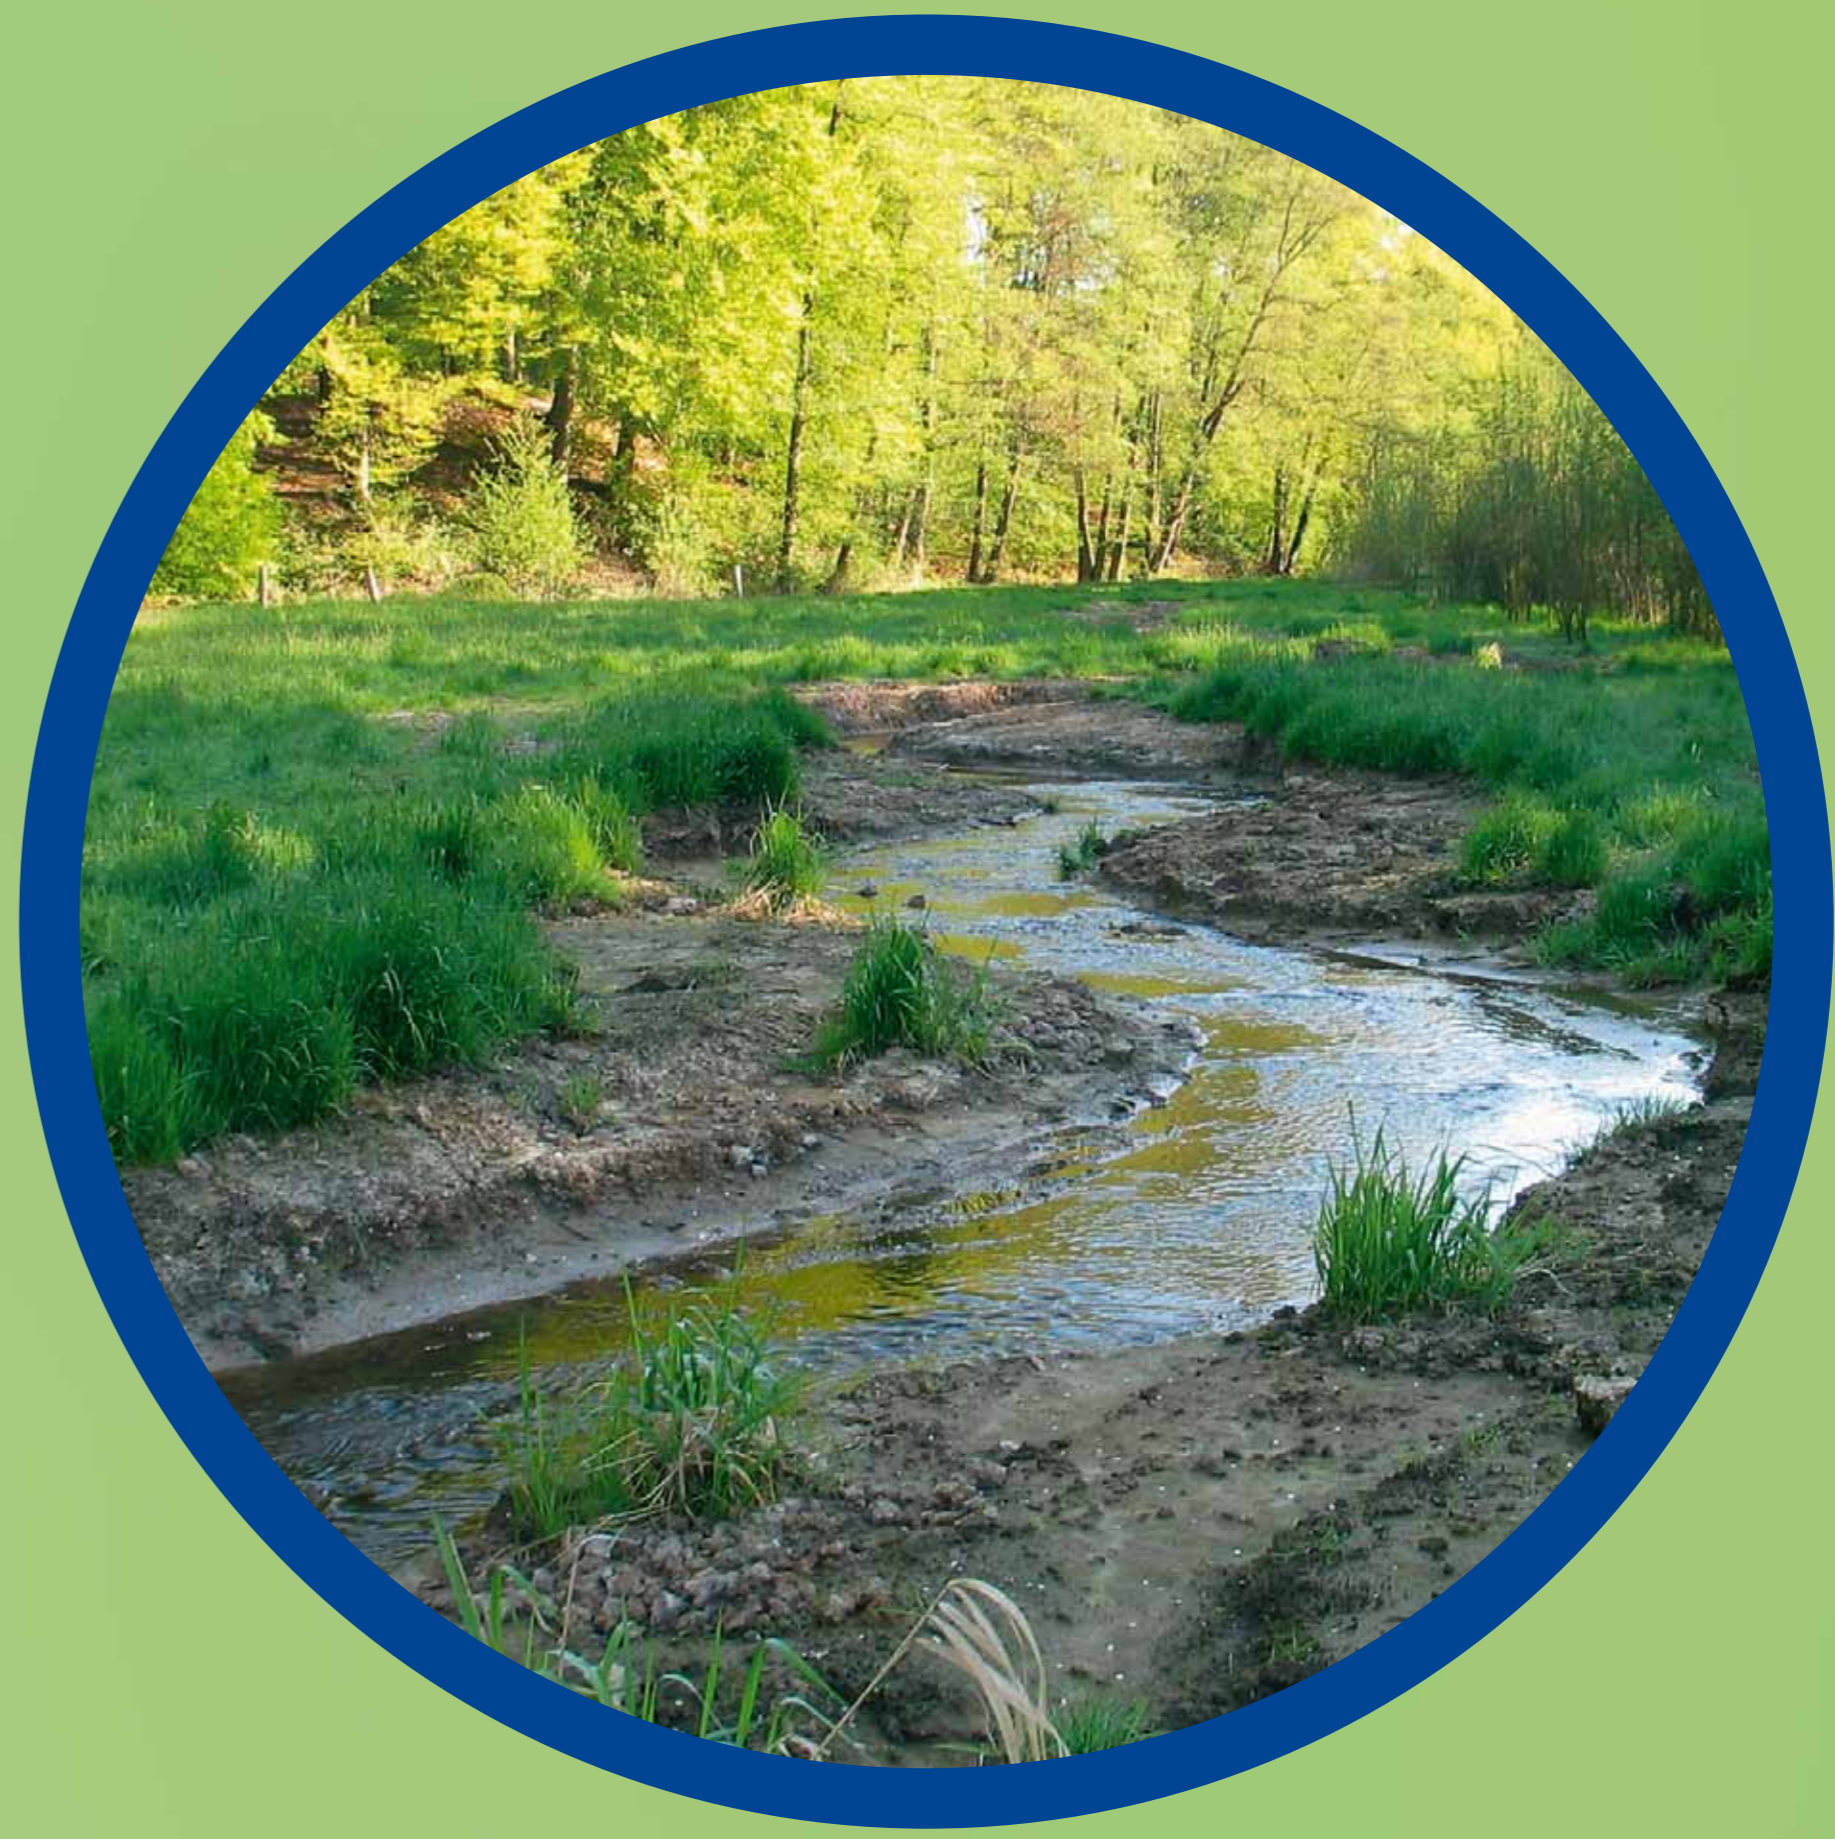
Wir haben ein breites, flaches und stark geschwungenes Bachbett angelegt. So wurde die Fließstrecke verlängert und damit das Sohlgefälle und die Strömungsgeschwindigkeit deutlich verringert.

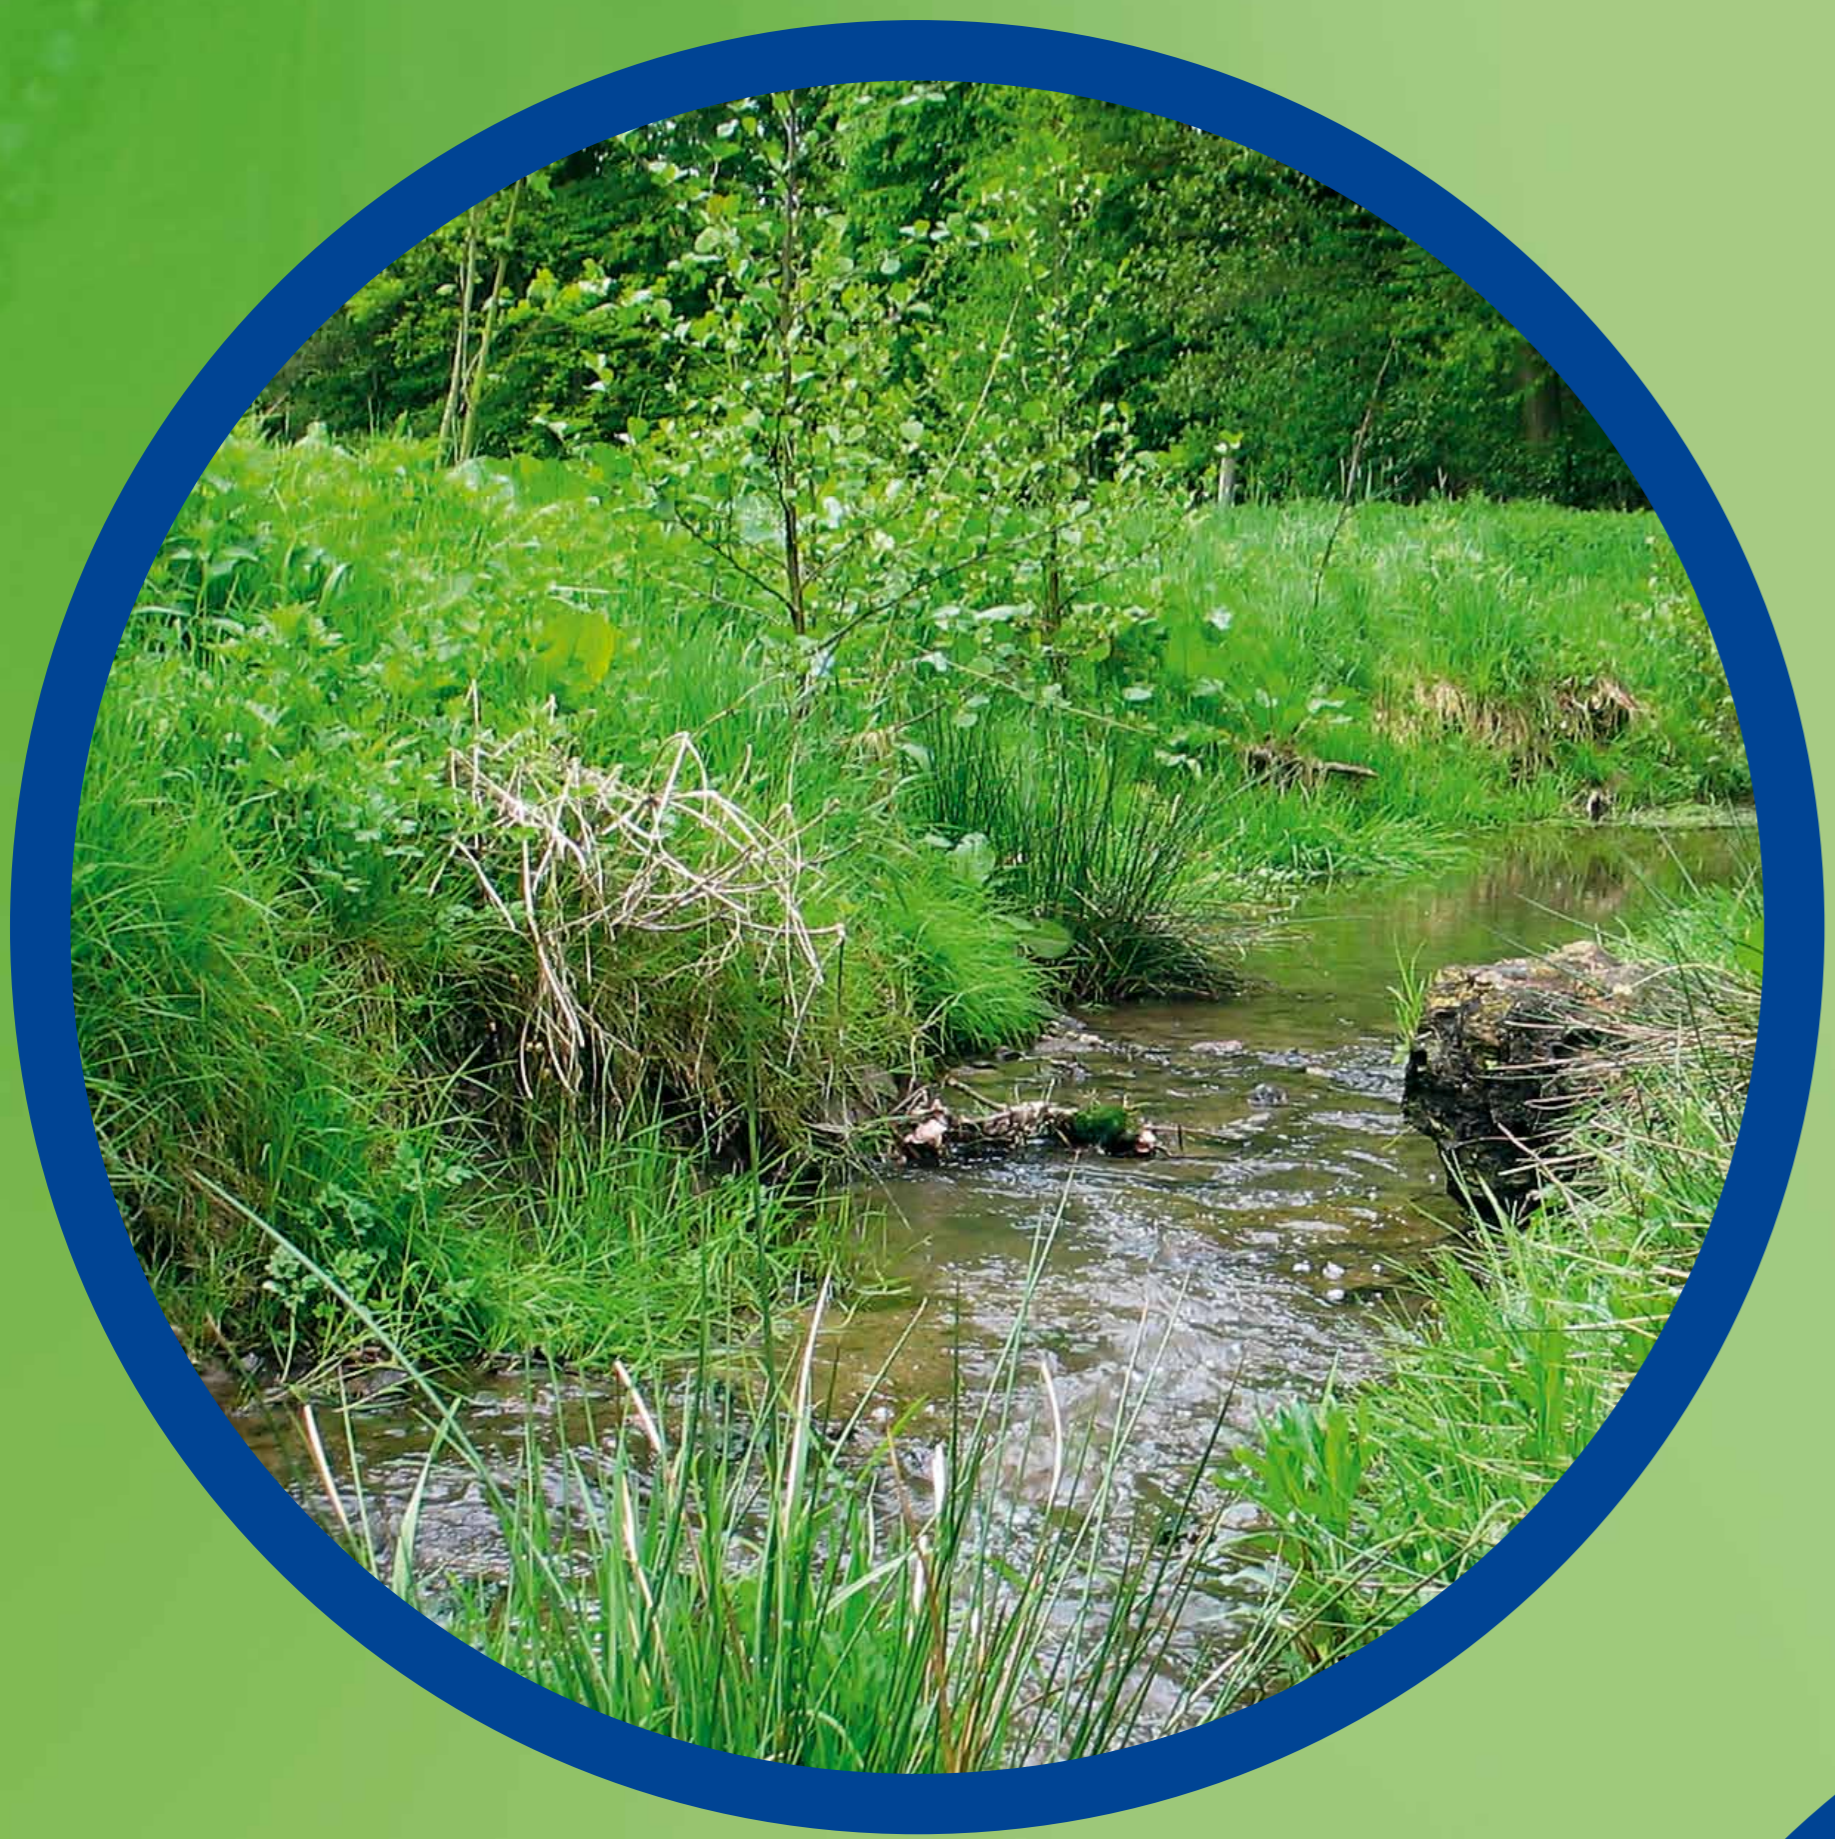
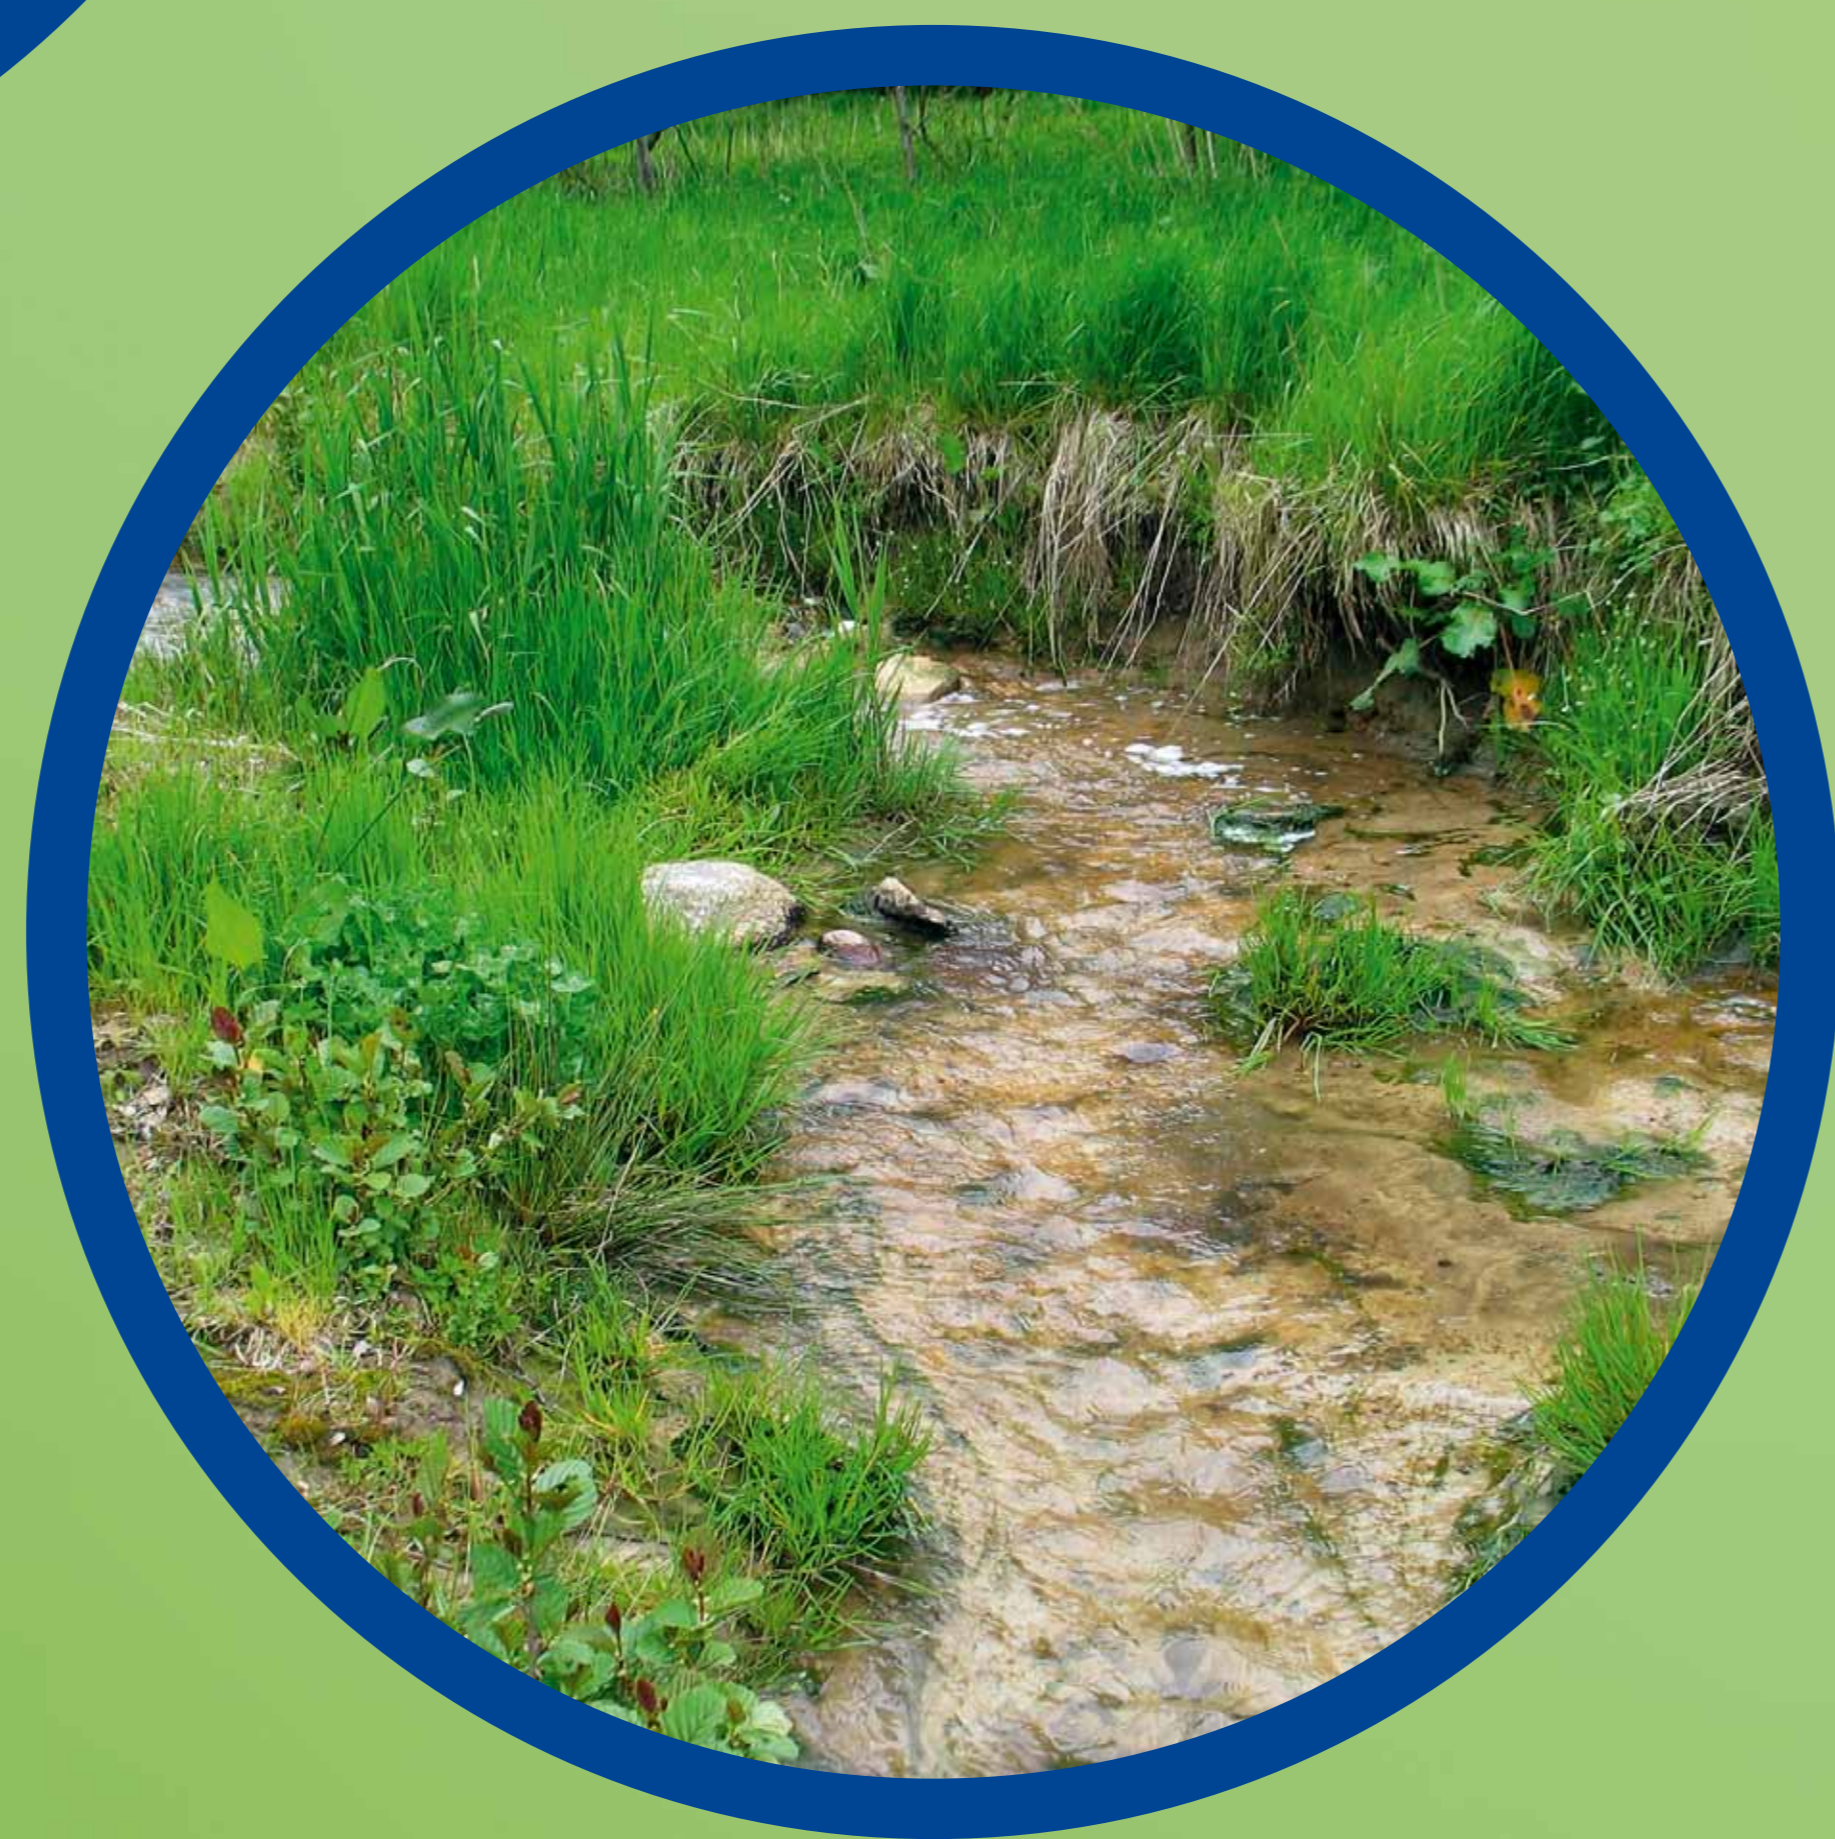
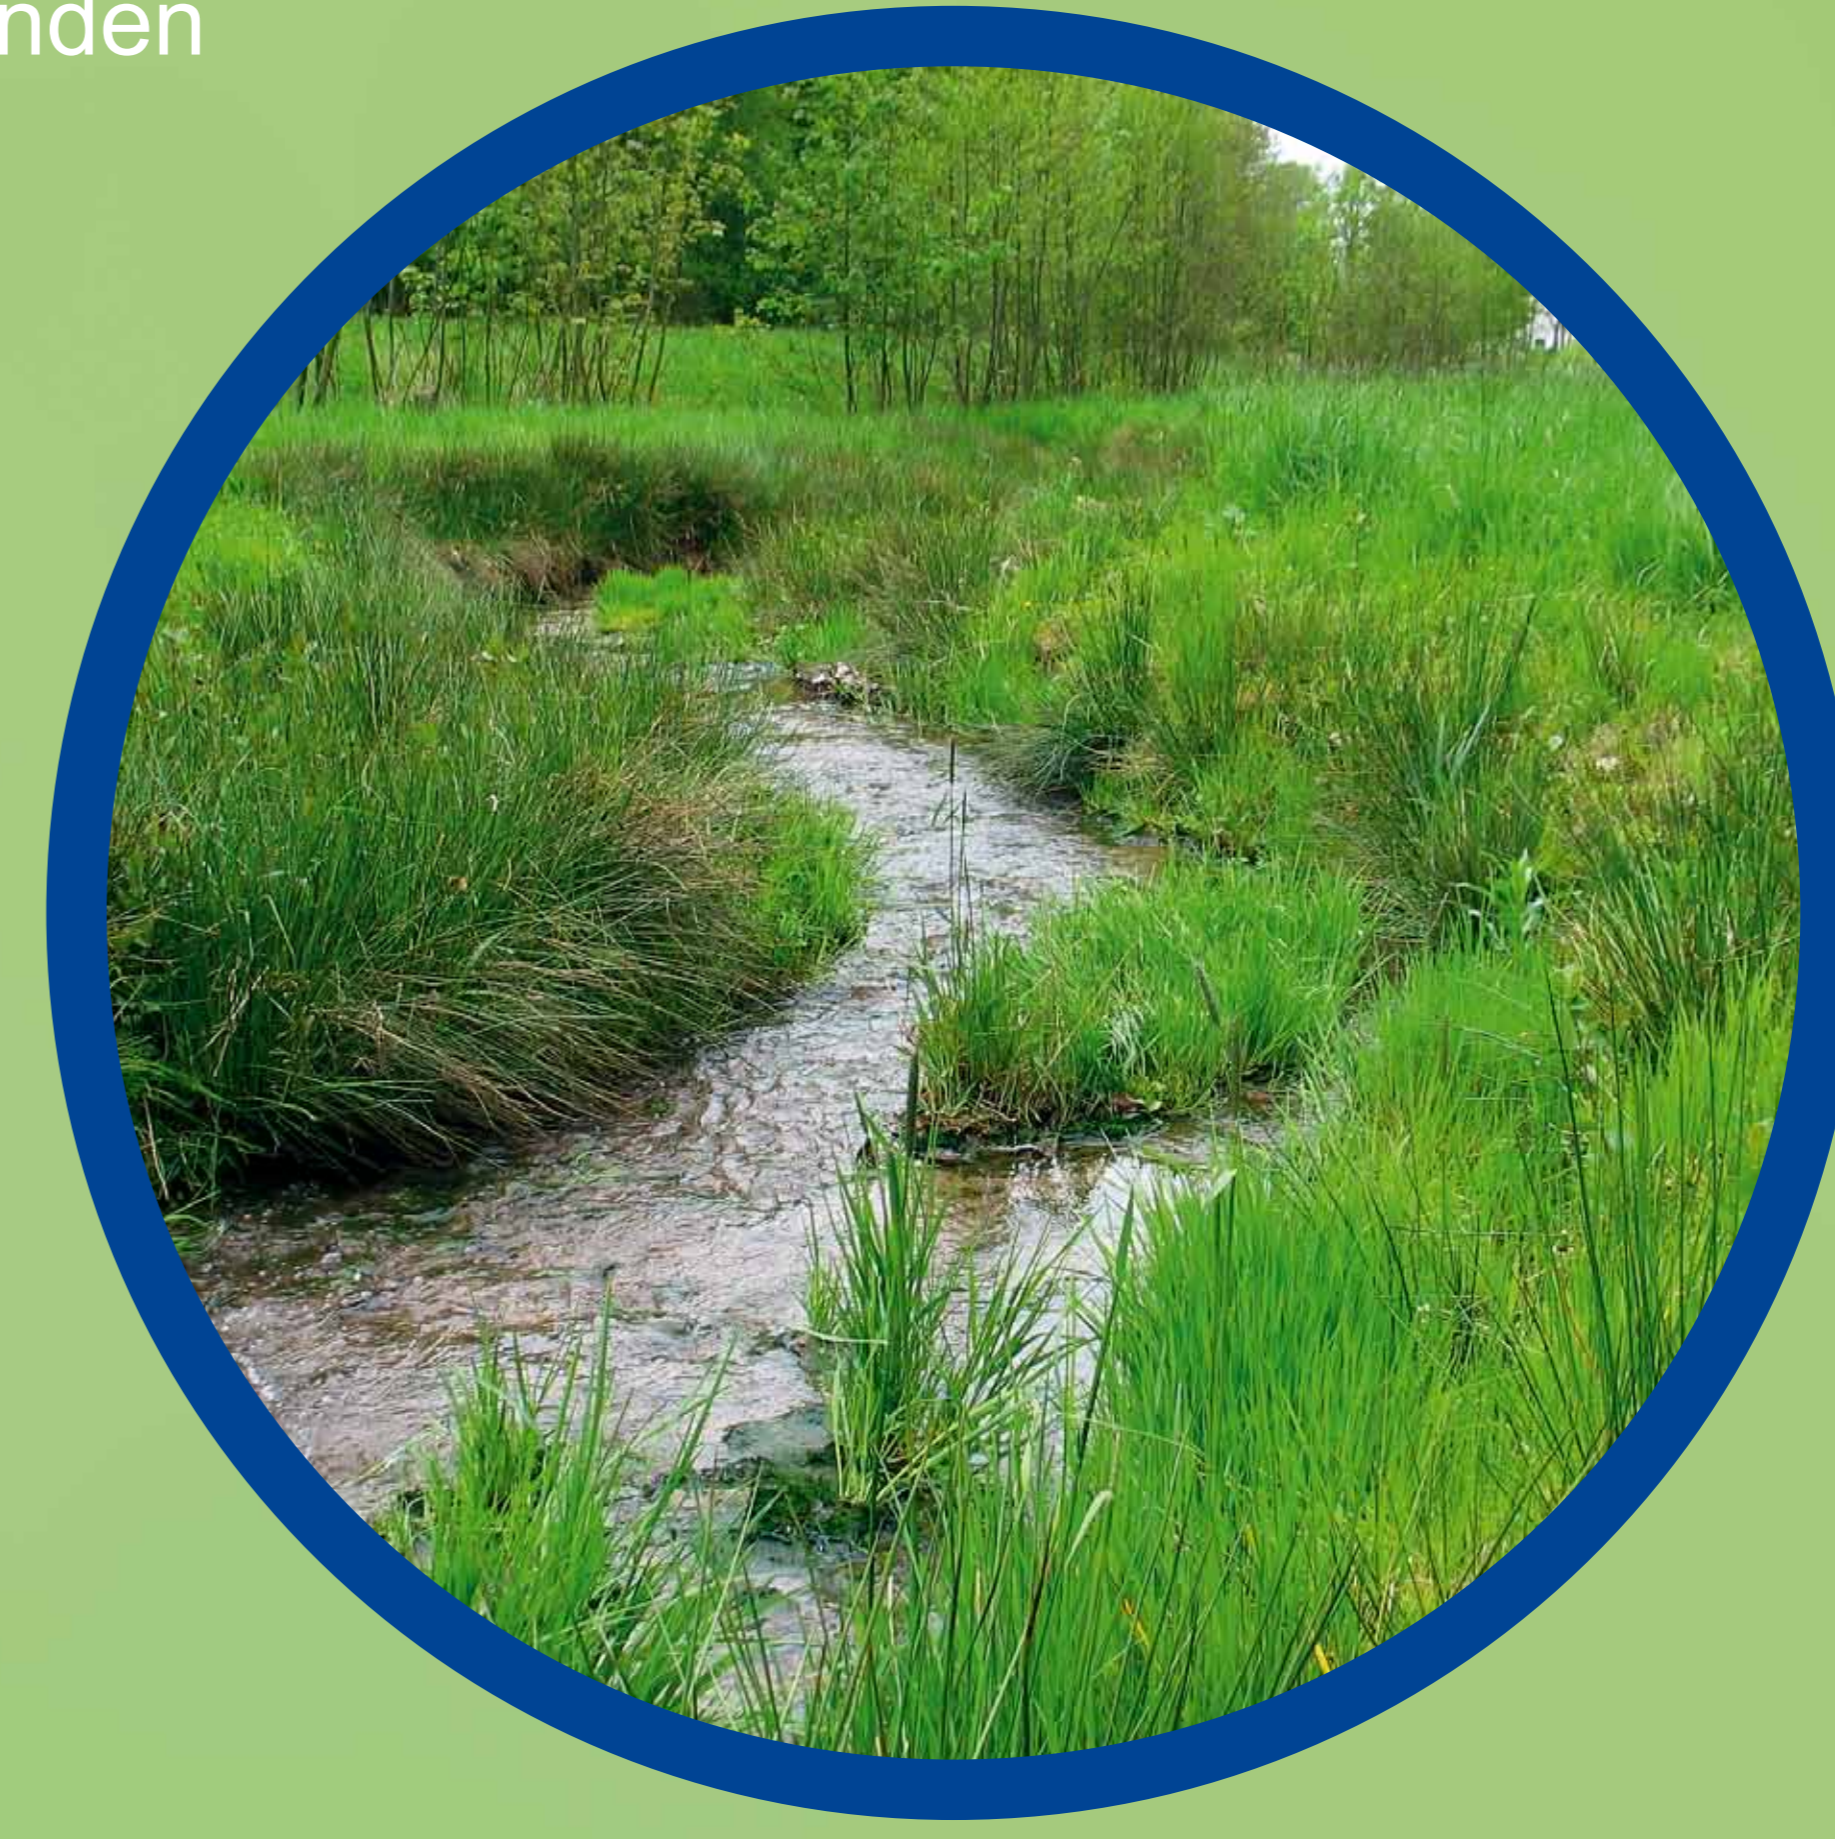
Heute finden die Bachbewohner ein vielfältig strukturiertes Bachbett vor. Auf engem Raum wechseln sich Bereiche mit unterschiedlichen Wassertiefen und Strömungsverhältnissen ab. Bei hohen Wasserabflüssen finden die Bachtiere strömungsberuhigte Zonen, in Niedrigwasserzeiten sind noch Bachabschnitte mit zum Überleben ausreichenden Wasserständen zu finden.

Der Mühlenbach hat jetzt die Chance sich ein Stück Natur zurück zu erobern. Es finden dynamische Entwicklungen statt, die dafür sorgen, dass sich immer wieder Auflandungen, Uferabbrüche, Auskolkungen und andere natürliche Bachstrukturen ausbilden.
